Ref: **Denuncia ejecución de obras fuera del área autorizada en el proyecto “Alto Maipo” e infracciones a la RCA.**

El proyecto fue aprobado en los términos específicos, precisos y mandatorios que se indican en la Resolución de Calificación Ambiental favorable contenida en la Resolución Exenta N°256/09 de fecha 30 de marzo de 2009 ("RCA del Proyecto").

Parque Arenas SpA encargó a dos expertos la elaboración de un informe de servidumbre, elaborado por don Reinaldo Flores, ingeniero en minas de la Universidad de Santiago y por don Víctor Andrada, ingeniero en geomensura de la Universidad Tecnológica Metropolitana, el cual fue evacuado con 13 de enero de 2020 ("**Informe de Servidumbre**").

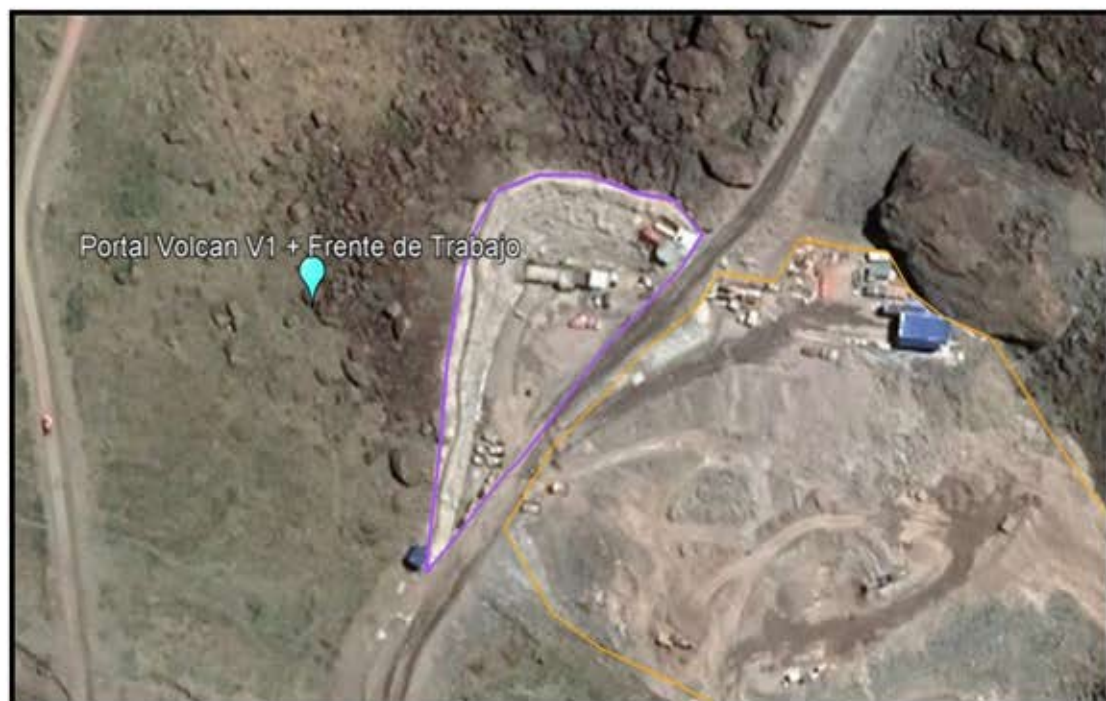
Portal túnel Volcán V1 + Frente de Trabajo²

² Las coordenadas ambientales aprobadas en la RCA están indicadas con el punto celeste en la foto del Google Earth y la ubicación real de acuerdo a las coordenadas tomadas en terreno con GPS están indicadas en color morado (Portal túnel Volcán V1 + Frente de Trabajo).

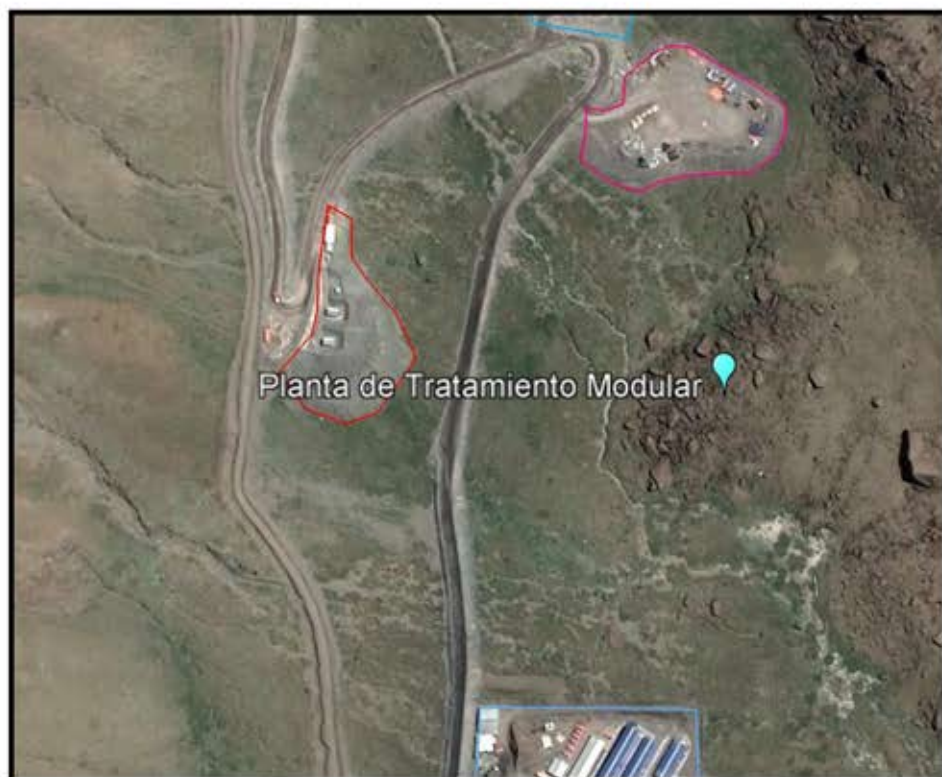
Planta de Tratamiento Modular – Campamento e Instalación de Faenas N° 1 – Sector El Volcán⁴

⁴ Las coordenadas ambientales aprobadas en la RCA están indicadas con el punto celeste en la foto del Google Earth y la ubicación real de acuerdo a las coordenadas tomadas en terreno con GPS están indicadas en color rojo (Planta de Tratamiento Modular – Campamento e Instalación de Faenas N° 1 – Sector El Volcán).

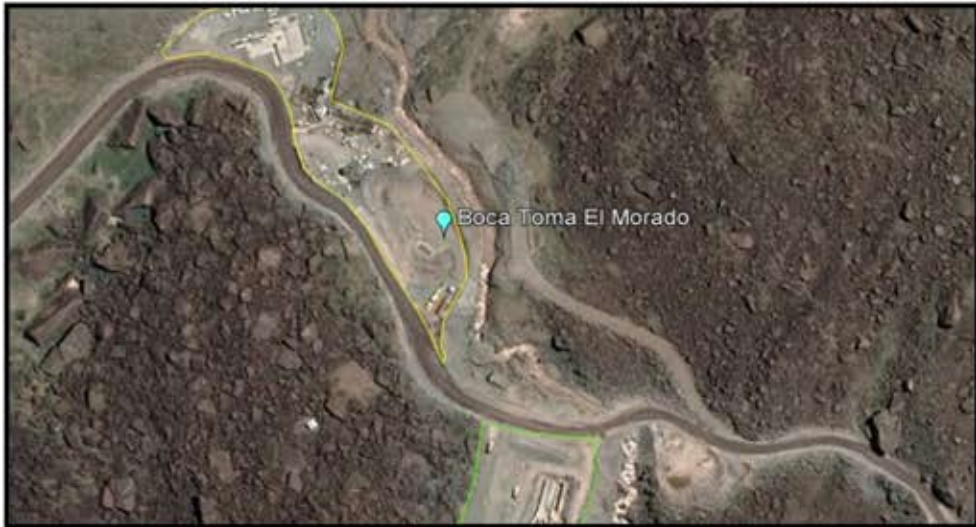
Bocatoma El Morado⁵

⁵ Las coordenadas ambientales aprobadas en la RCA están indicadas con el punto celeste en la foto del Google Earth y la ubicación real de acuerdo a las coordenadas tomadas en terreno con GPS están indicadas en color amarillo (Bocatoma El Morado).

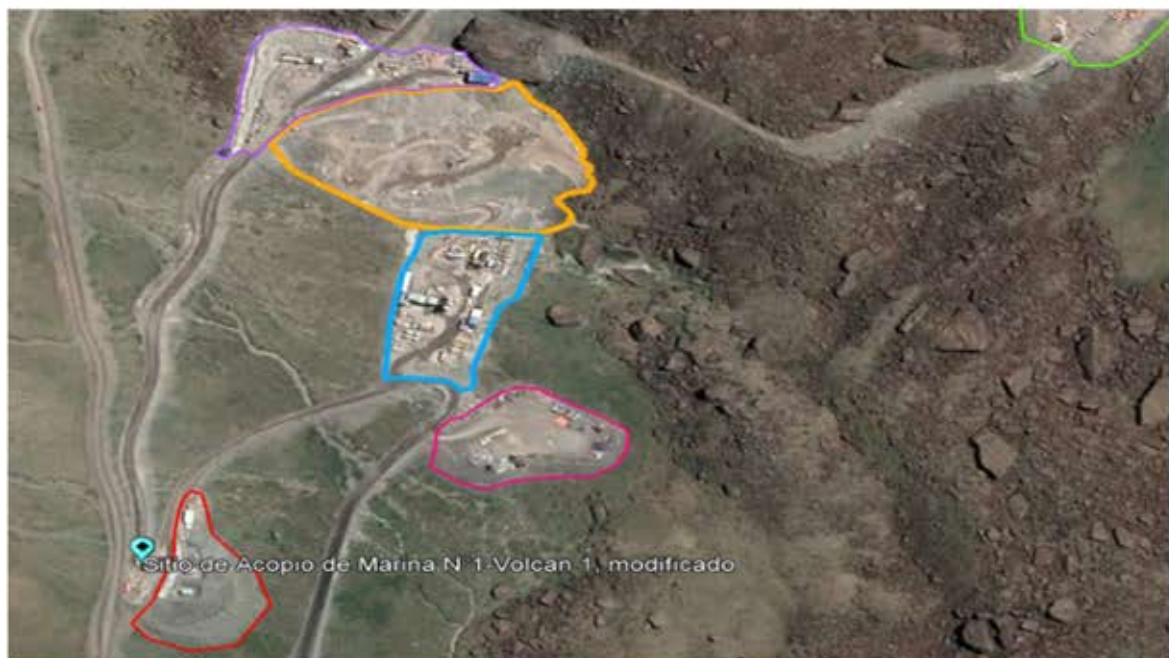
Sitio de Acopio de Marina N° 1 – Volcán V1, modificado⁷

⁷ Las coordenadas ambientales aprobadas en la RCA y modificadas por resolución exenta 0096 del SEA de fecha 5 de marzo de 2018 están indicadas con el punto celeste en la foto del Google y la ubicación real de acuerdo a las coordenadas tomadas en terreno con GPS están indicadas en color naranja (Sitio de Acopio de Marina N° 1 – Volcán V1, modificado).

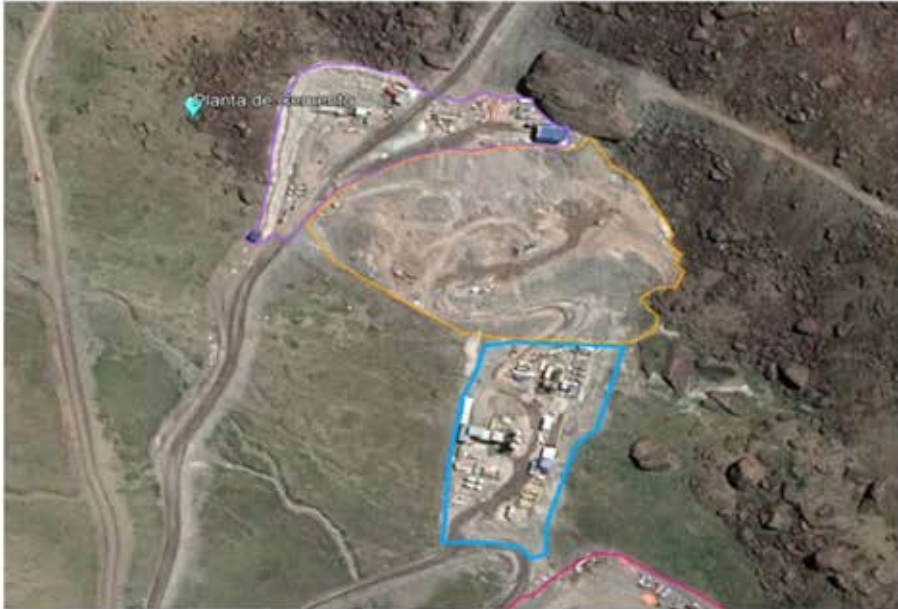
Planta de Cemento (Hormigón)⁸

Como se puede advertir, **NINGUNA** de las obras cumple con la ubicación autorizada por la RCA del Proyecto, salvo la Bocatoma El Morado.

⁸ Las coordenadas ambientales aprobadas en la RCA están indicadas con el punto celeste en la foto del Google Earth y la ubicación real de acuerdo a las coordenadas tomadas en terreno con GPS están indicadas en celeste (Planta de Cemento (Hormigón)).

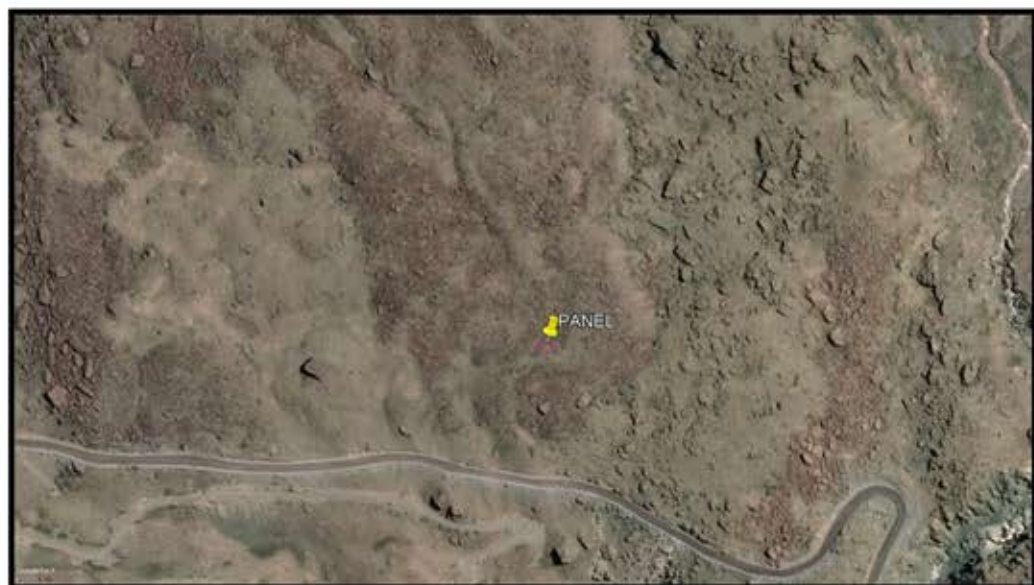
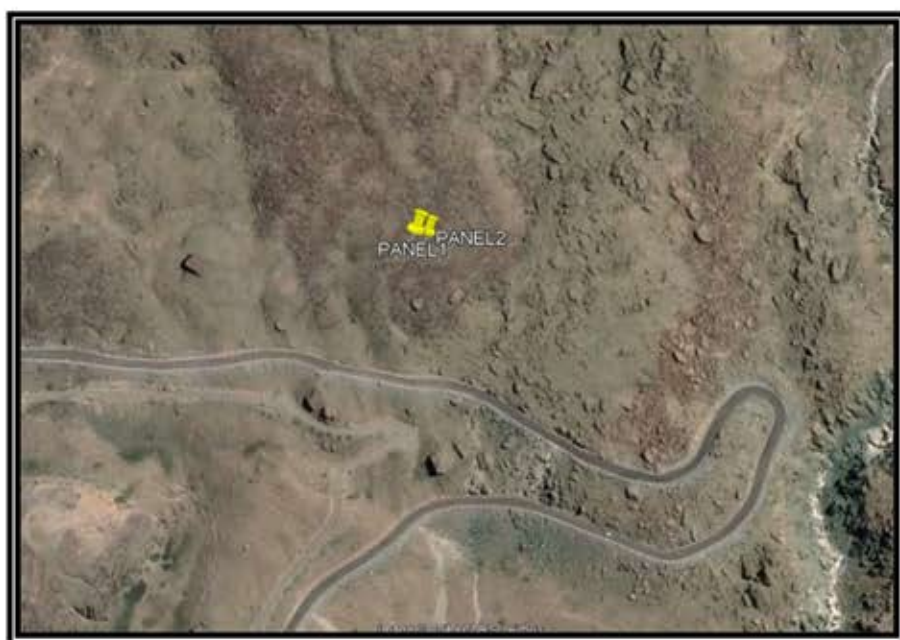
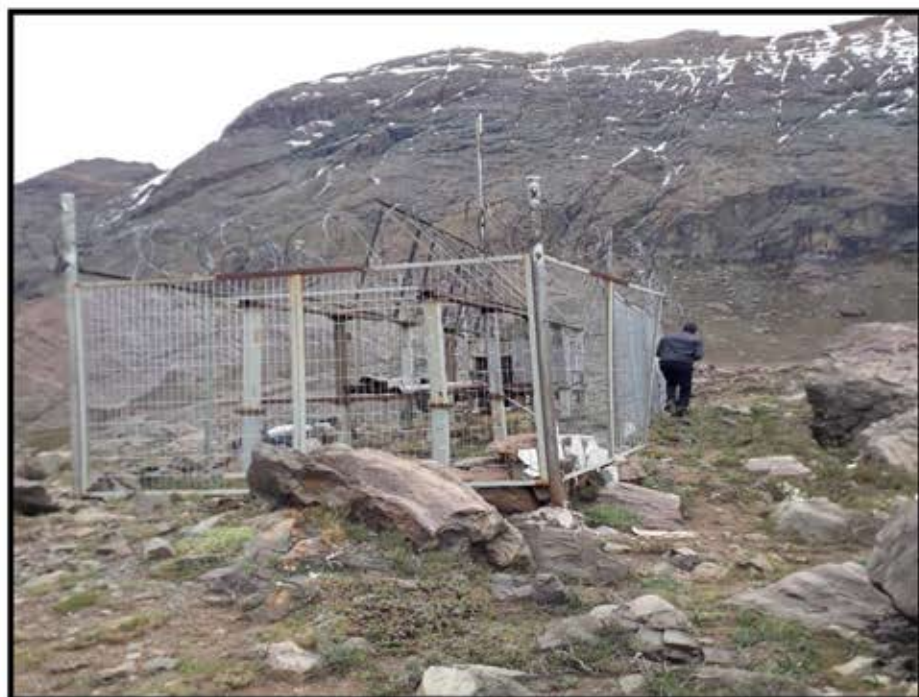
Existe una antena antigua que parece abandonada como se puede apreciar en imagen anterior. Se midieron dos puntos con GPS de esta instalación, se denominaron Panel 1 y Panel 2, las coordenadas de estos puntos se indican a continuación:

<i>ID</i>	<i>Norte (m)</i>	<i>Este (m)</i>	<i>Cota (m)</i>	<i>Descripción</i>
1	6259624,92	405985,35	2400,24	PANEL1
2	6259626,67	405975,87	2400,36	PANEL2

La superficie de la antena antigua es de aproximadamente 50 m², ósea, 0,005 hectáreas.

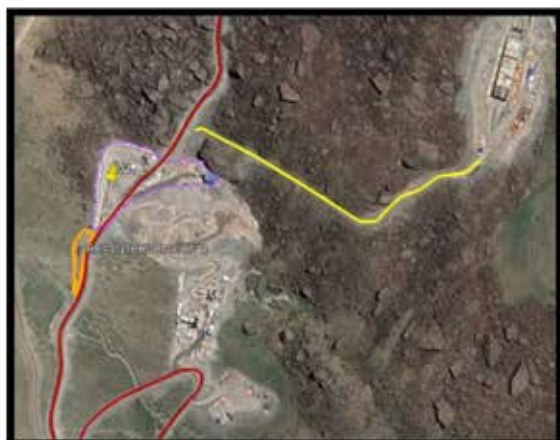
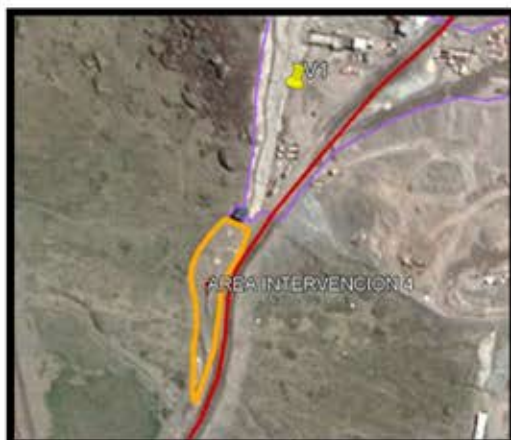
Zona en la cual se eliminó la capa vegetal superior del terreno en un área de aproximadamente 0,1 hectáreas para dar acceso a la caseta azul y botadero de escombros, esta área se aprecia con color naranja en la imagen anterior.
