LINEA BASE PALEONTOLOGIA Y EVALUACION

**“EVALUACIÓN DE AFECTACION
PALEONTOLÓGICA DE PROYECTO ALTO MAIPO SOBRE PARQUE ARENAS”**

**COMUNA DE SAN JOSE DE MAIPO
REGION METROPOLITANA**

Santiago, 14 de enero de 2020

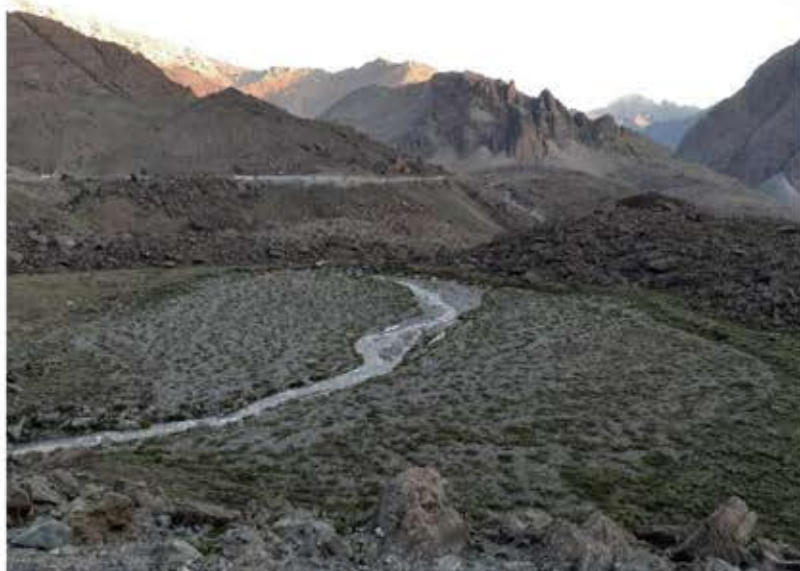
Fotografía 1: Vista general del punto de monitoreo MP1 hacia el Sur. El mirador desde el cual se tomó la foto se emplaza sobre un relleno artificial que ha cubierto depósitos aluviales con grandes bloques con Potencial Fosilífero Alto de la Formación Río Damas y fragmentos de la Formación Lo Valdés (Baños Morales)

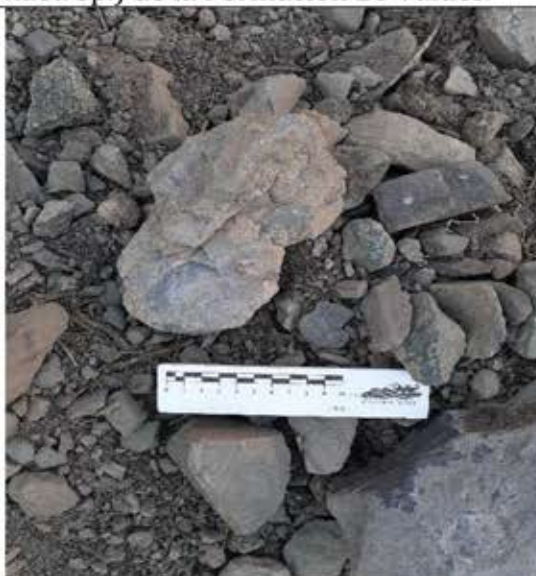
Fotografía 2: Vista en detalle del punto de monitoreo MP1 con bloque rodado conteniendo fósiles de ostreidos (*Gryphaea* sp.) de la Formación Lo Valdés.

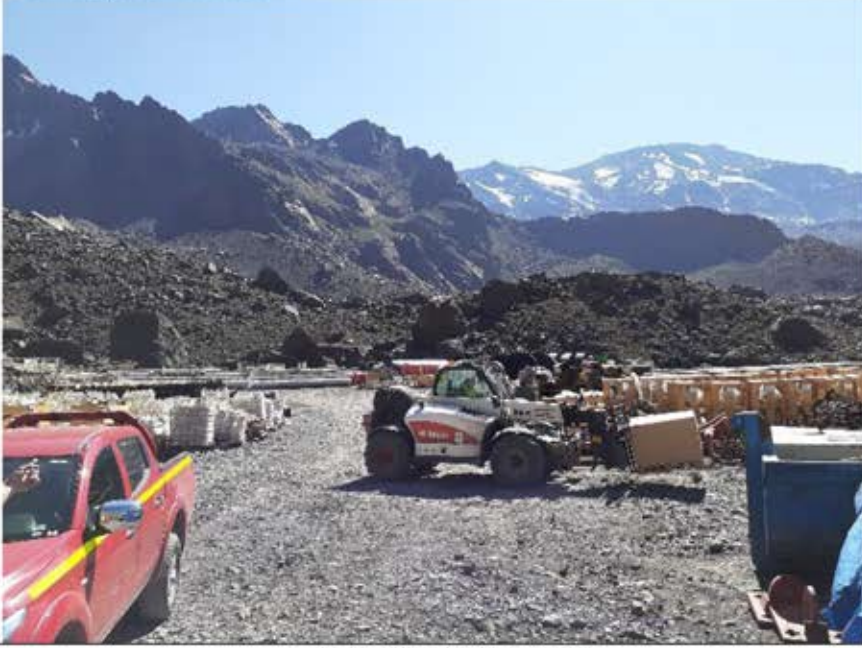
Fotografía 3: Vista general en punto de monitoreo MP2 localizado en el sector de almacenaje de Proyecto Alto Maipo. Se aprecia un cargador frontal realizando movimiento de materiales sobre plataforma artificial hecho con rellenos de rocas y material de las Formaciones fosilíferas Río Damas y Lo Valdés.

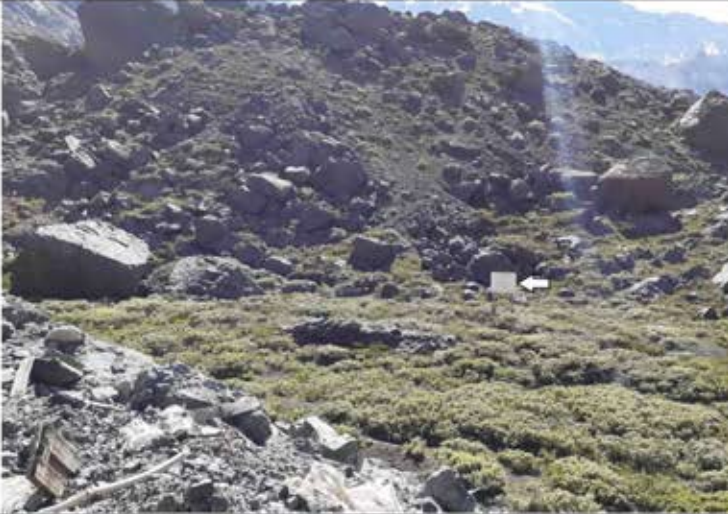
Fotografía 4: Vista general del relieve original del terreno para entender como era antes de su intervención. La foto fue tomada desde el punto de monitoreo MP3, en la zona de almacenaje emplazada sobre potentes rellenos de origen antrópico formados por rocas removidas de Formación Río Damas. Se observa el letrero (señalética) de supuesta protección paleontológica comprometido en RCA en mal estado, sin cumplir su labor debido a que resulta muy difícil leer el letrero sin tener que acceder a la zona de protección.

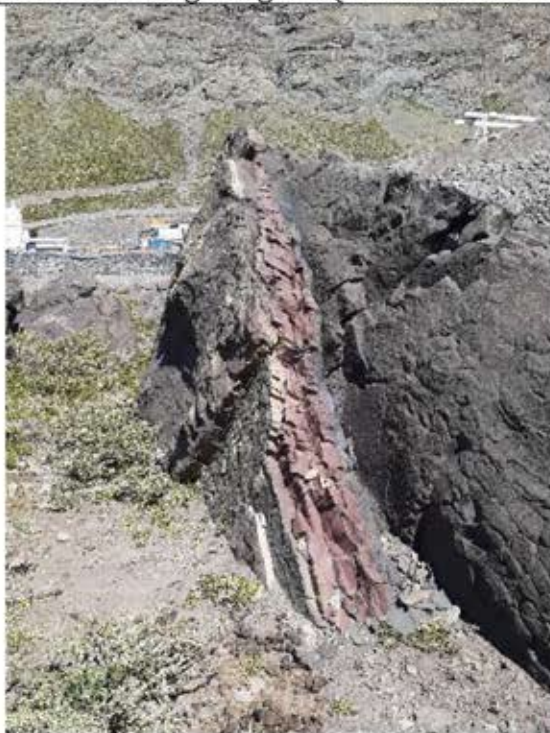
Fotografía 5: Vista en General del punto de monitoreo MP4, se reconocen estratos de Formación Río Damas, con estructuras geológicas (Grietas de desecación)

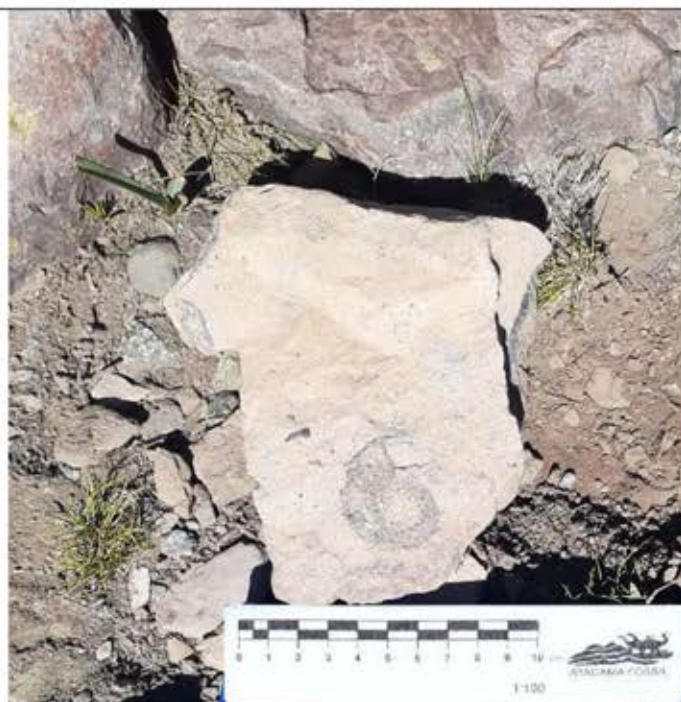
Fotografía 6: Vista de fósil alóctono (ammonoideo) en punto de monitoreo MP5, el cual se compone de rellenos antrópicos proveniente de Formación Lo Valdés.

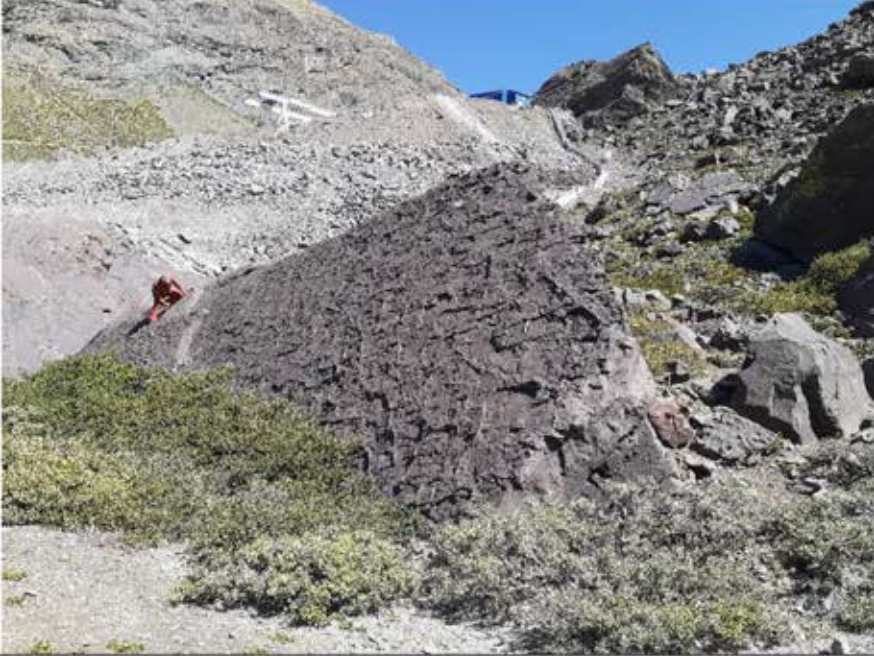
Fotografía 7: Vista general del punto de monitoreo MP5 mostrando enorme roca perteneciente a Formación Río Damas donde se aprecian hermosas estructuras geológicas consistentes en grietas de desecación). Se aprecia al fondo el área de plataforma de la planta de cemento formada por un gigantescos acopio de rocas fosilíferas removidas de la Formación Lo Valdés.

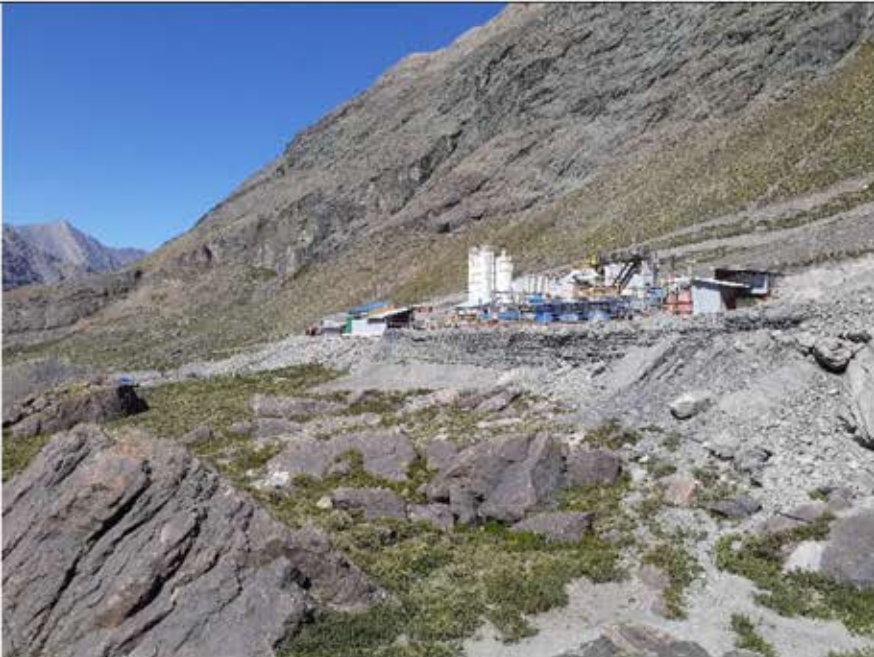
Fotografía 8: Vista general en punto de monitoreo MP6 donde se observan instalaciones de la planta de cemento de Alto Maipo emplazadas sobre potentes espesores de rellenos de rocas sedimentarias más de 8 metros con potencial fosilífero formaciones de Lo Valdés y Río Damas.

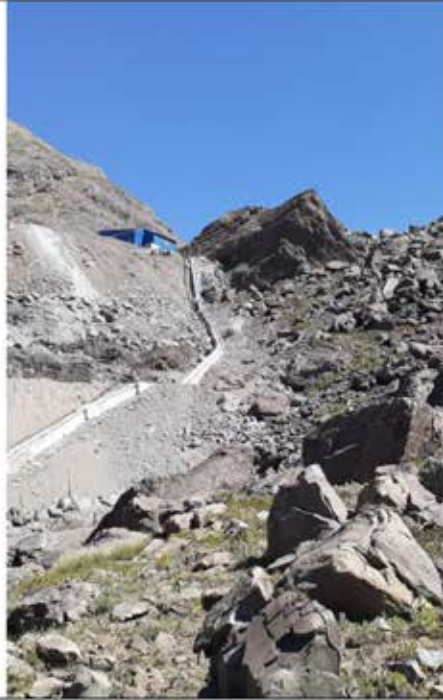
Fotografía 9: Vista en general desde punto de monitoreo MP7 hacia el noreste donde se observan rocas de Formación Río Damas cubiertas por rellenos formados por rocas de la Formación Lo Valdés.

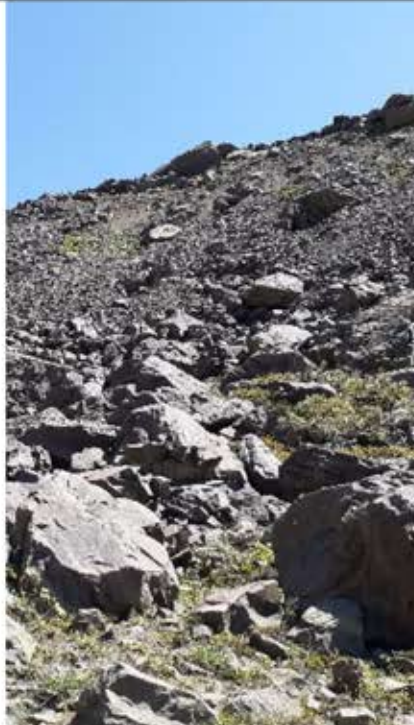
Fotografía 10: Vista en general en punto de monitoreo MP8. Se observan rocas de Formación Río Damas, cubiertas por rellenos de rocas sedimentarias fosilíferas de la Formación Lo Valdés.

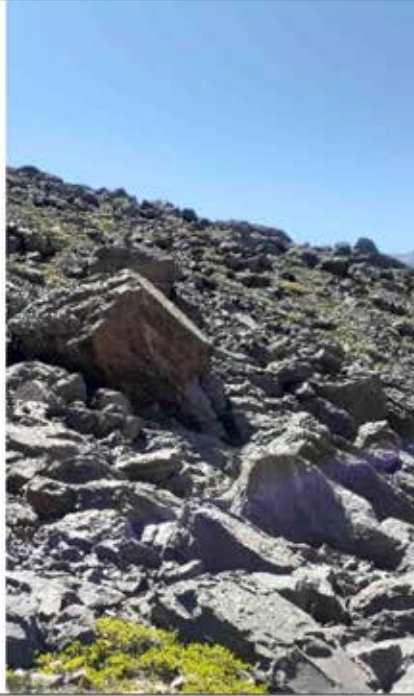
Fotografía 11: Vista en general en punto de monitoreo MP9. Se observan rocas de Formación Río Damas.

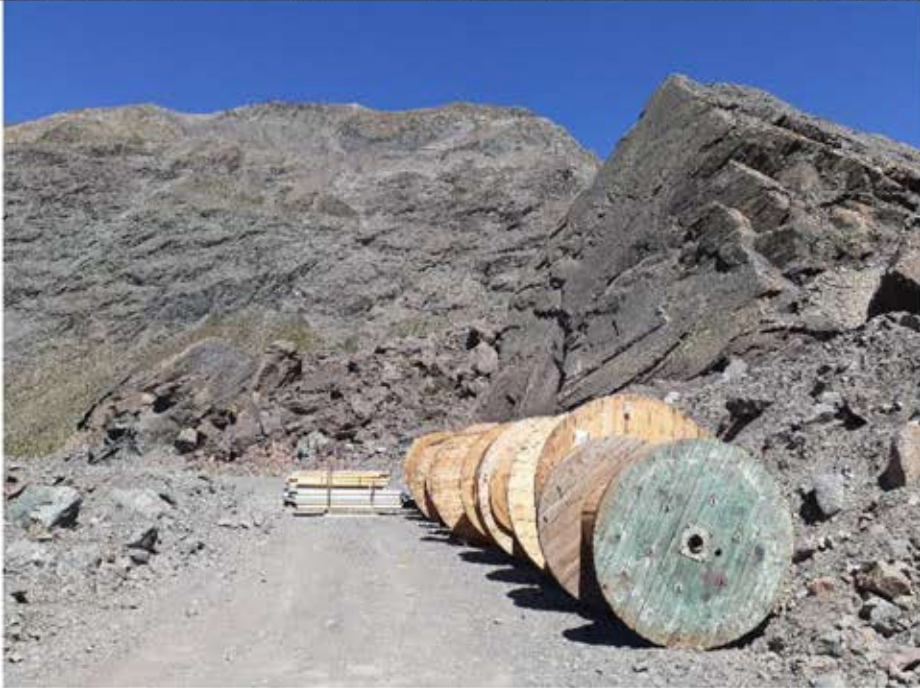
Fotografía 12: Vista en general en punto de monitoreo MP10, se observa plataforma artificial de origen antrópico, sobre unidades pertenecientes a Formación Río Damas.

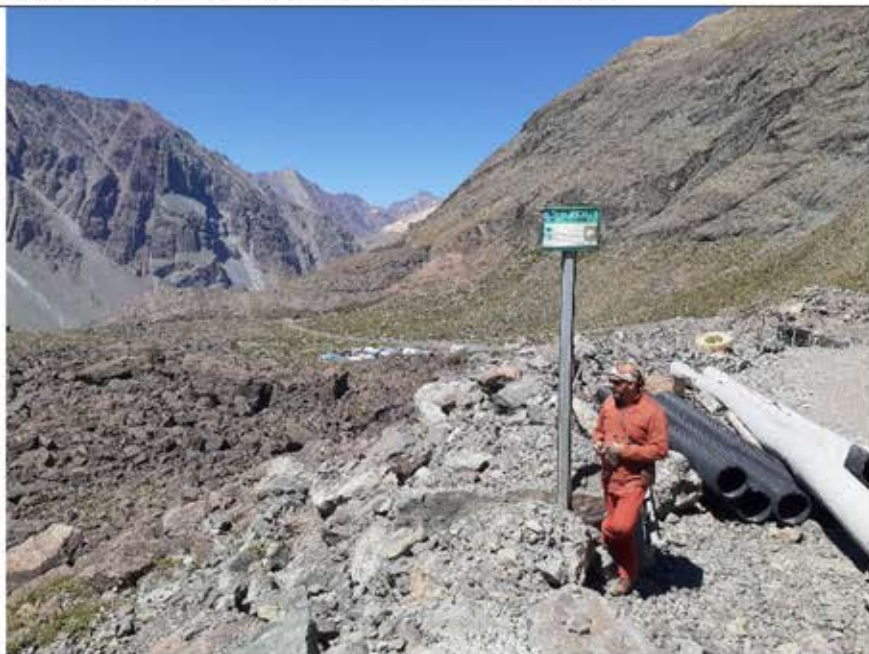
Fotografía 13: Vista general del punto de monitoreo MP10 emplazado sobre plataforma artificial con rocas sedimentarias fosilíferas de las formaciones Lo Valdes y Rio Damas para sostener línea de tubería. Se observa letrero de supuesta protección patrimonial el cual es ilegible y no cumple su función. Esta área no figura dentro de las intervenciones formales de Alto Maipo y representa un impacto importante sobre el patrimonio paleontológico al afectar a la Formación fosilífera Rio Damas cubriéndola con rellenos.

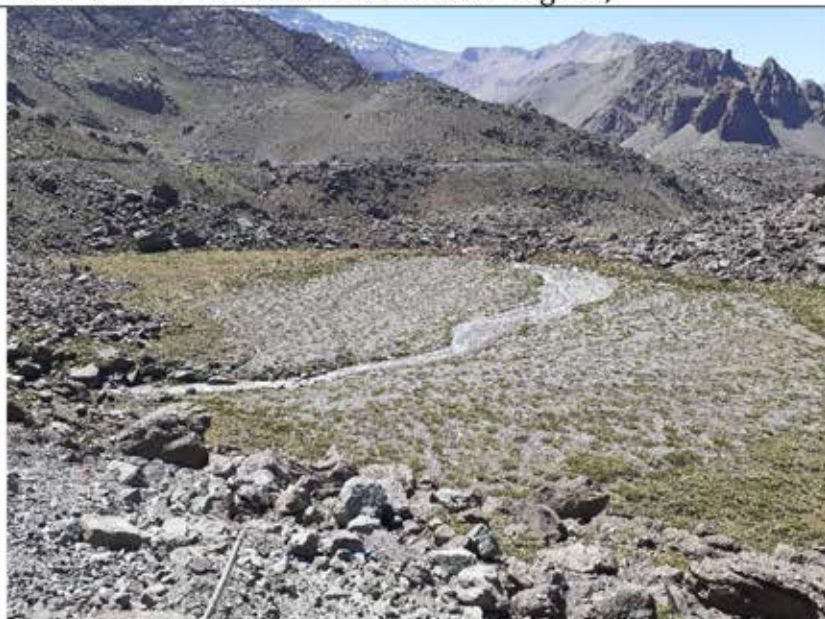
Fotografía 14: Vista general del punto de monitoreo MP11, se observa una planicie natural con rocas pertenecientes a Formación Río Damas en el fondo del valle. Las rocas de la plataforma de relleno artificial sobre la cual se localiza este mirador de MP11 corresponden a fragmentos de roca provenientes de marinas con rocas de Formación Lo Valdés y también bloques de la Formación Río Damas. Estos rellenos cubren la superficie originaria del terreno, tanto las formaciones de roca como el suelo vegetal,

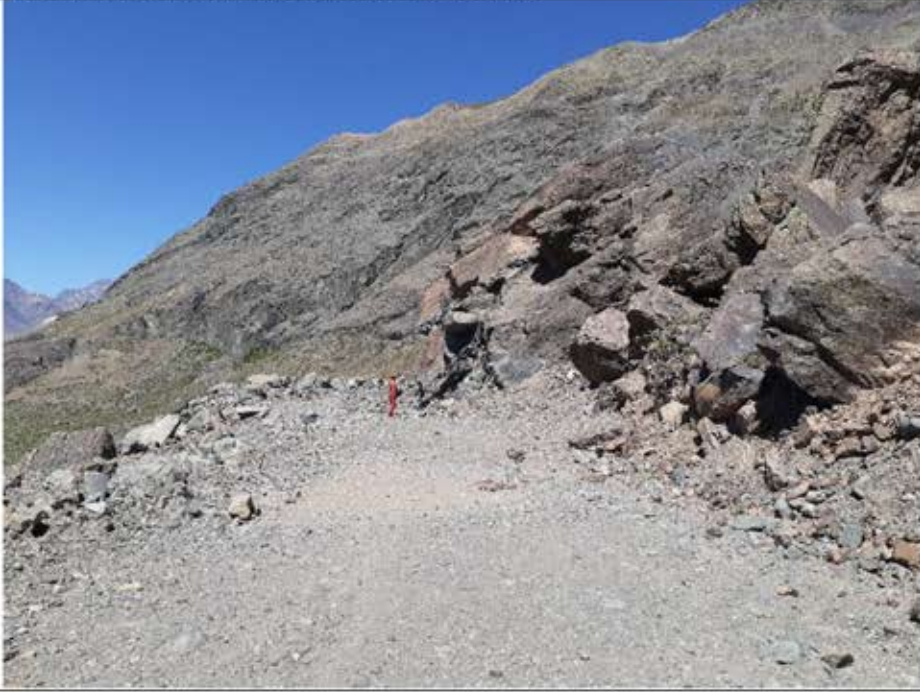
Fotografía 15: Vista en general hacia el Oeste con vista general de punto de monitoreo MP11 sobre rocas pertenecientes a Formación Río Damas.

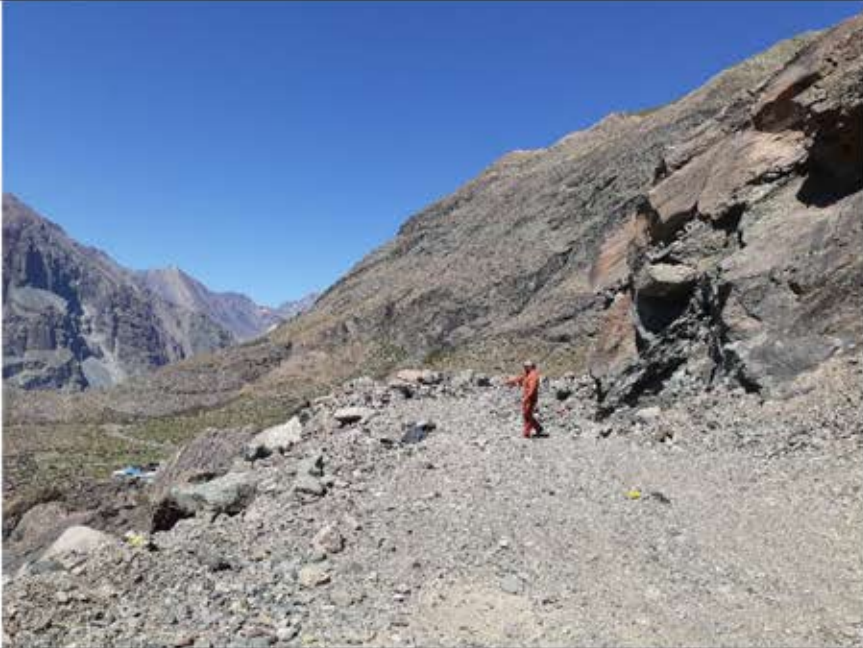
Fotografía 16: Vista en general hacia el Oeste en punto de monitoreo MP12 mostrando enorme plataforma artificial de origen antrópico posicionada sobre rocas pertenecientes a Formación Río Damas y conformada por las mismas rocas quebradas formando un terraplén artificial.

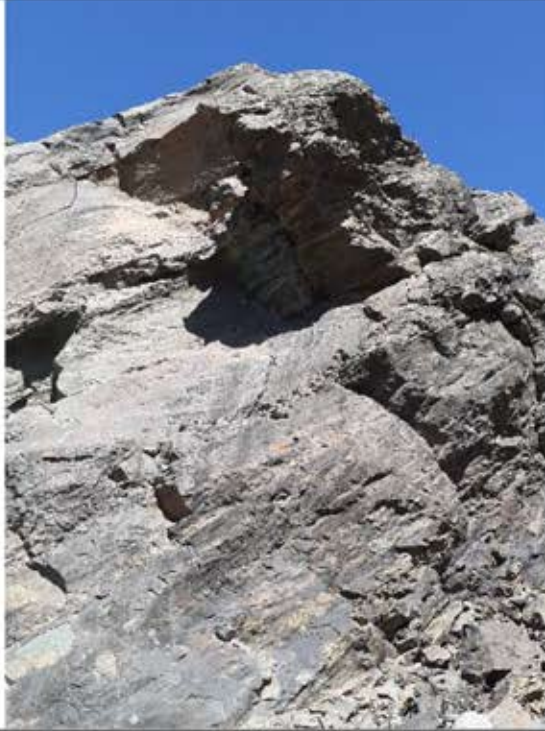
Fotografía 17: Vista general en punto de monitoreo MP12, rocas correspondientes a Formación Río Damas.

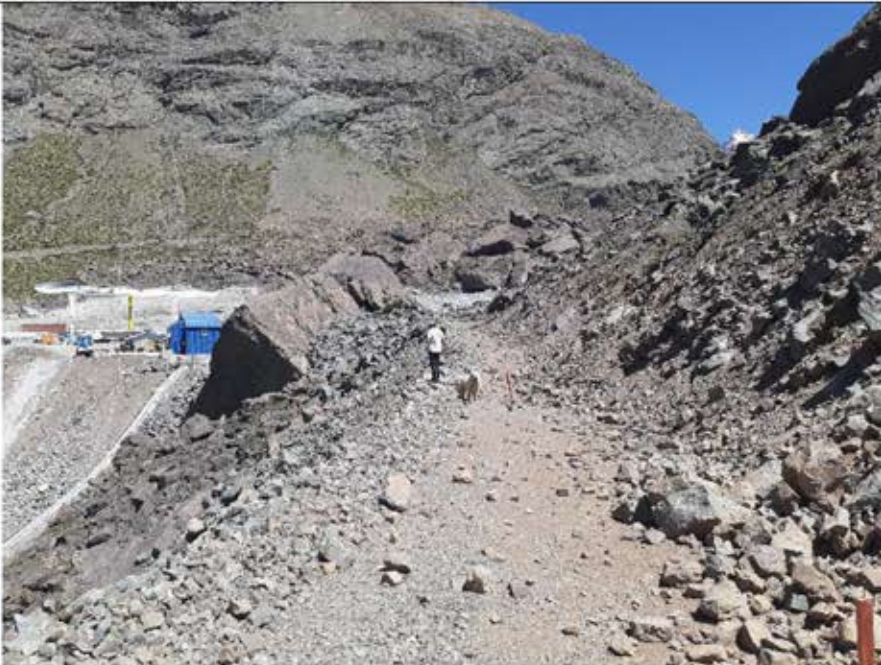
Fotografía 18: Vista general del punto de monitoreo MP13 sobre el cual se habilitará una tubería de Alto Maipo. Se observan evidentes intervenciones sobre rocas sedimentarias fosilíferas con estructuras sedimentarias de Formación Río Damas y la existencia de un enorme relleno de rocas sedimentarias fosilíferas como plataforma para la infraestructura proyectada.

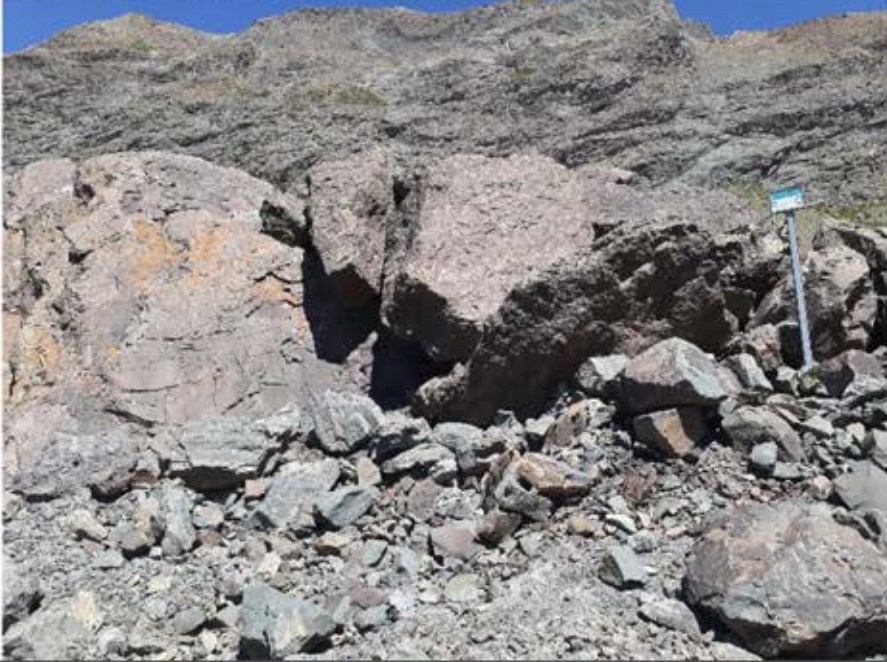
Fotografía 19: Vista general en punto de monitoreo MP14, lugar afectado inclusive con letrero de área de protección patrimonial. Se observan impactos evidentes sobre los bloques de roca de la Formación Río Damas con estructuras geológicas y un letrero de señalética con su contenido informativo de precauciones apenas visible.

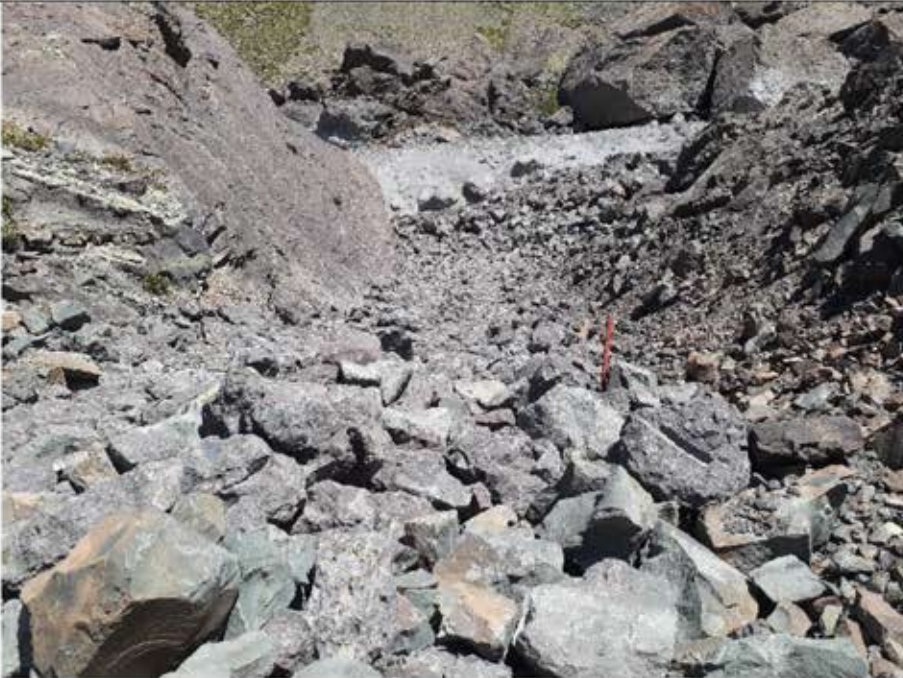
Fotografía 20: Vista general del punto de monitoreo MP15, se observan rocas sedimentarias fosilíferas pertenecientes a Formación Río Damas impactadas por obras de proyecto Alto Maipo.

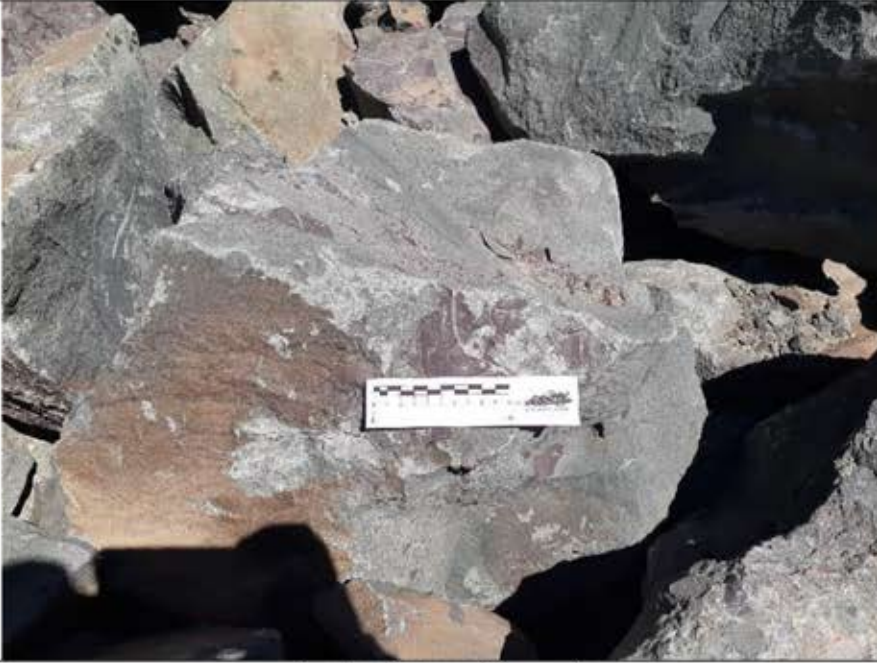
Fotografía 21: Vista en detalle de fragmento de bloque sedimentario de la Formación Río Damas evidenciando grieta de desecación afectada por el proyecto Alto Maipo en punto de monitoreo MP15.

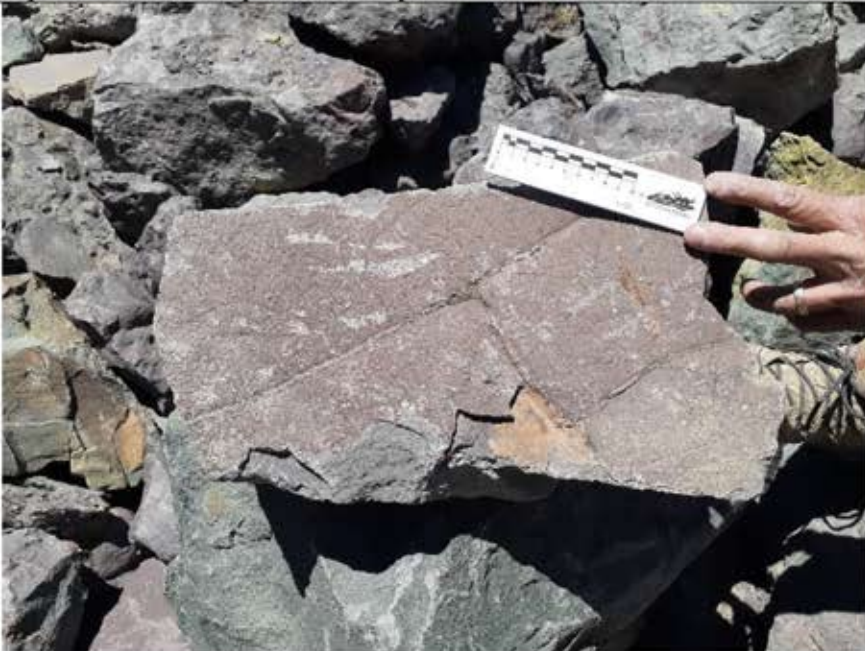
Fotografía 22: Vista en detalle de roca conteniendo impresiones de gotas de lluvia afectada por el proyecto Alto Maipo en punto de monitoreo MP16. Se localizan en acopio de rocas sedimentarias que conforma la plataforma para habilitación de canal.

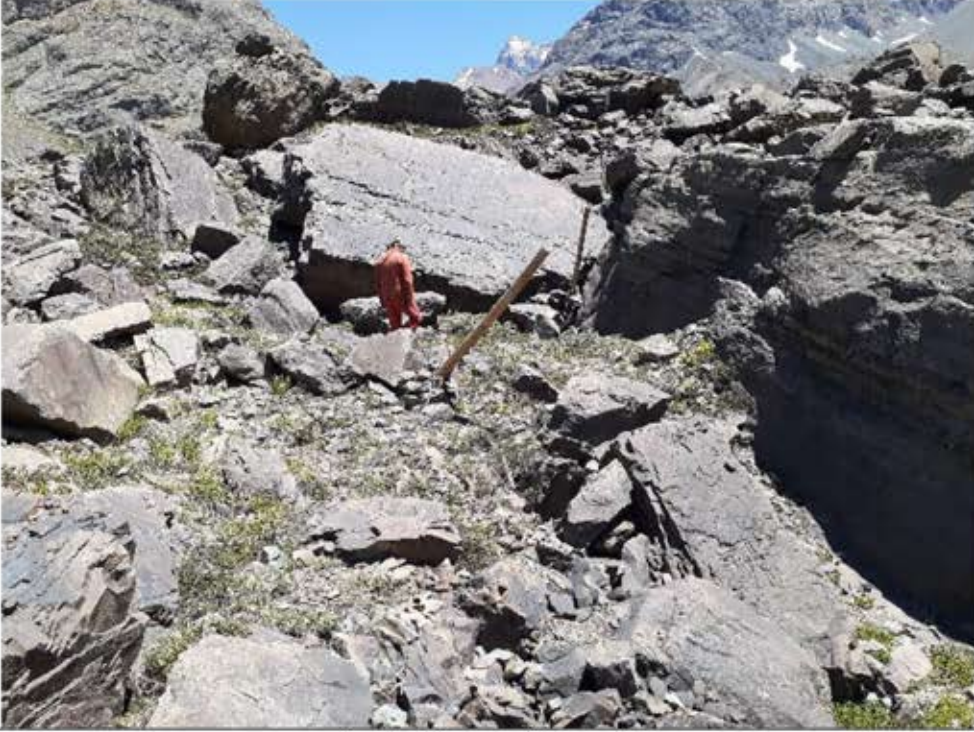
Fotografía 23: Vista general en punto de monitoreo MP17 con presencia de abundantes rocas fosilíferas de la formación Río Damas. Se aprecia delimitación de sector paleontológico con cerco de protección patrimonial en mal estado y zona de infraestructuras de Desarenador.

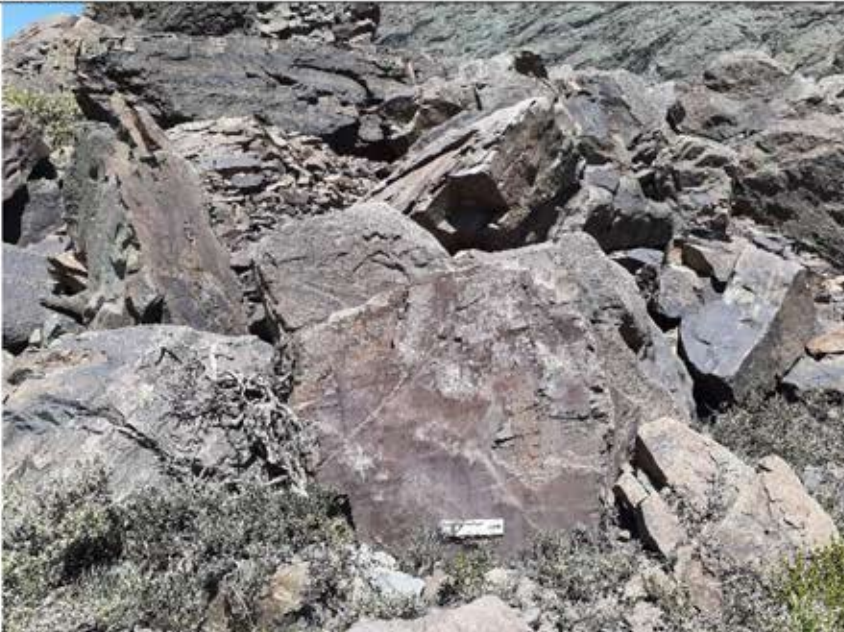
Fotografía 24: Vista en general de rocas pertenecientes a Formación Río Damas, en MP18. En sector cercano al desarenador.

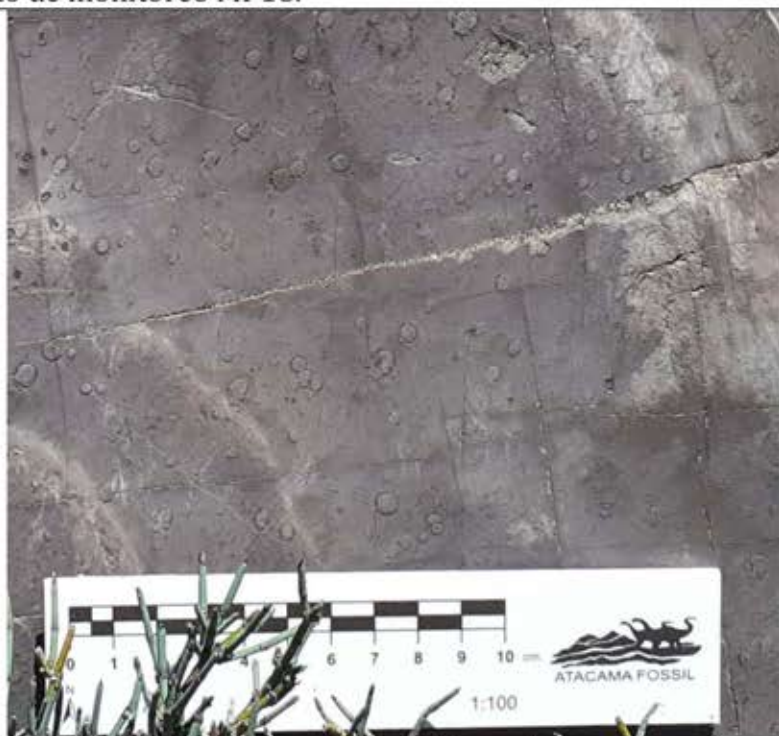
Fotografía 25: Vista en detalle de rocas de la formación Rio Damas con impresiones de gotas de lluvia en punto de monitoreo MP18.

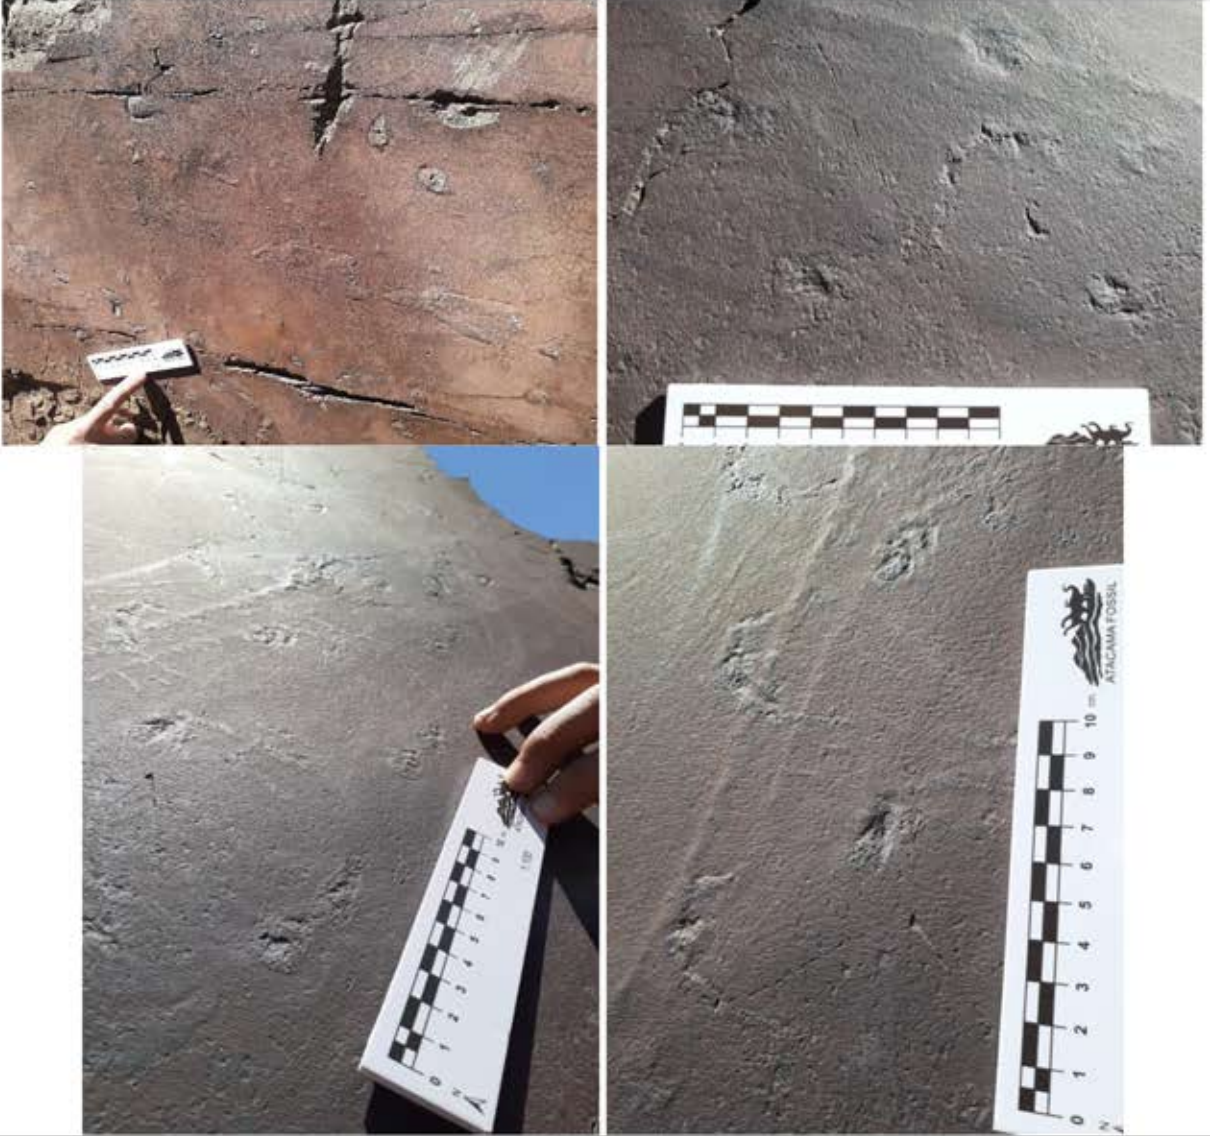
Fotografía 26: Vista en detalle de rocas sedimentarias fosilíferas perteneciente a Formación Río Damas (Miembro Punta Zanzi) en punto MP19. En este sector se detectó la existencia de varios paneles de roca conteniendo abundantes bioturbaciones y trazas fósiles asignables a pequeños vertebrados terrestres tales como reptiles y mamíferos. Estas rastrilladas fósiles de vertebrados son únicas en su tipo en Chile y Sudamérica y representan un hallazgo paleontológico de gran relevancia científica y patrimonial.

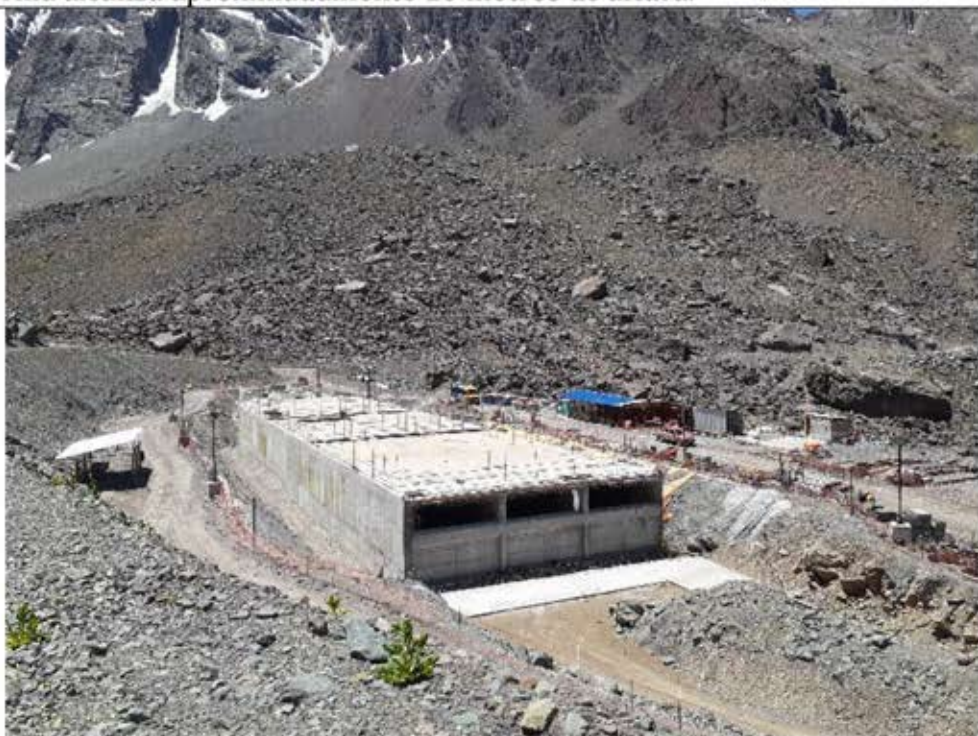
Fotografía 27: Vista en general en punto MP20, se observa la construcción del desarenador del proyecto Alto Maipo, el cual se encuentra directamente sobre rocas fosilíferas de la Formación Río Damas. En algunos sectores el espesor de relleno con rocas sedimentarias de la plataforma alcanza aproximadamente 10 metros de altura.

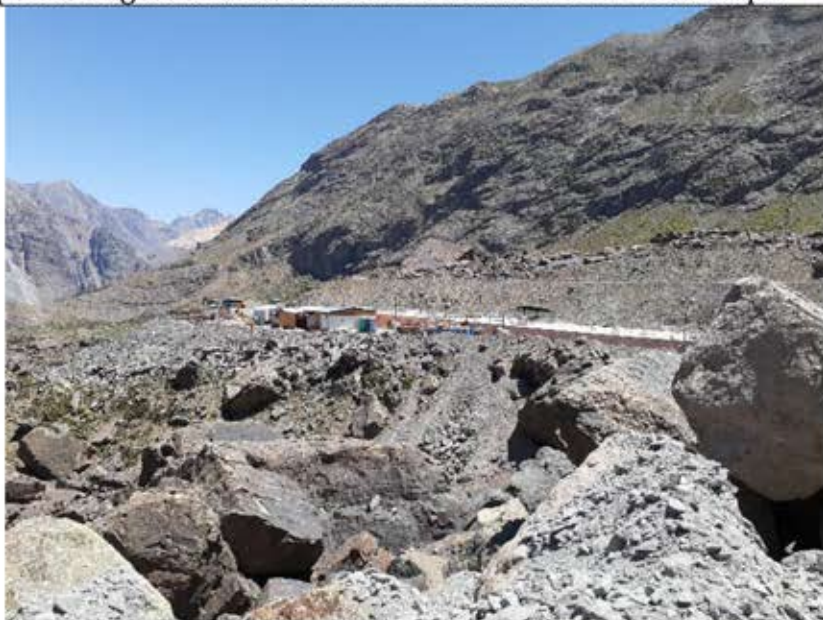
Fotografía 28: Vista general (Suroeste) del punto de monitoreo MP21, localizado aproximadamente a 50 metros hacia el oeste del Desarenador. Se observan infraestructuras camino al desarenador sobre plataformas antrópicas. El punto de la fotografía se afectó con rellenos y no aparece registrado como intervención formal de Alto Maipo

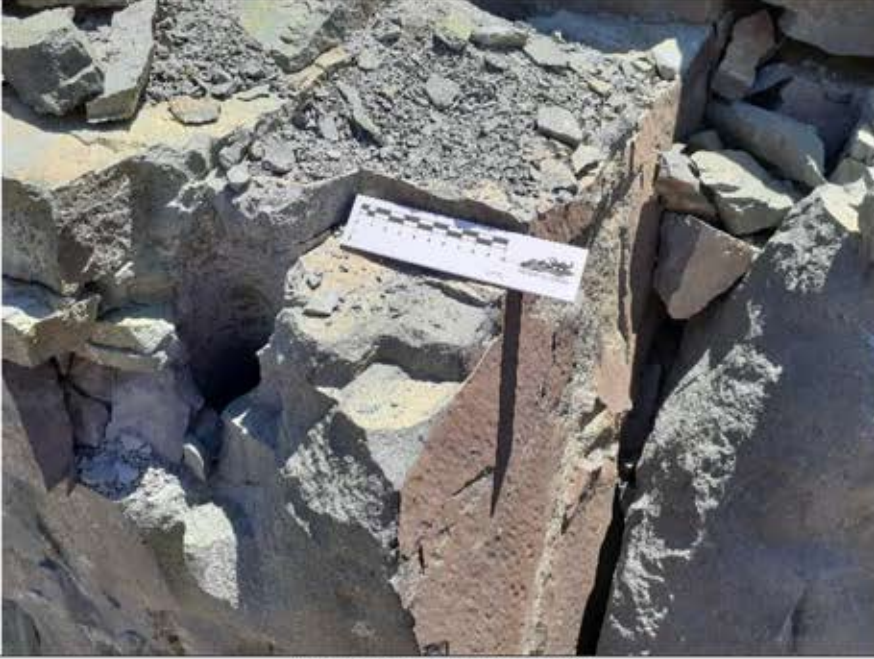
Fotografía 29: Vista en detalle de roca sedimentaria fosilífera de la Formación Río Damas en punto de monitoreo MP21. Esta evidencia impactos evidentes por explosivos utilizados por el proyecto Alto Maipo.

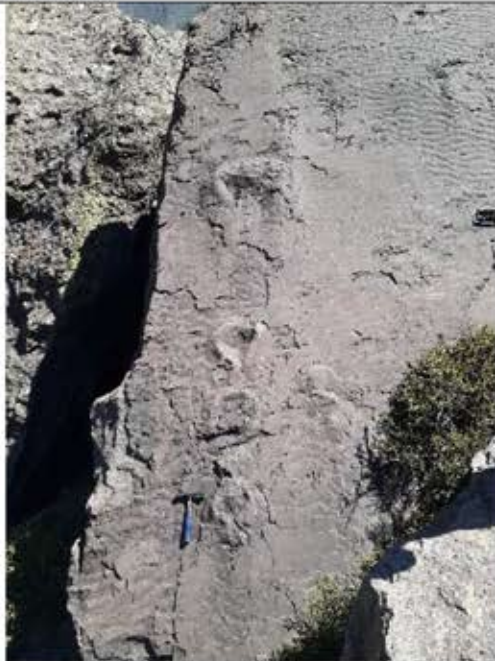
Fotografía 30: Vista en general del punto de monitoreo MP22 y bloque sedimentario de la Formación Río Damas conteniendo posibles icnitas de un representante de Dinosauria de gran tamaño (Moreno 2007). con posibles icnitas y estructuras sedimentarias (ondulitas). Se aprecian además abundantes estructuras sedimentarias representadas por ondulitas y en corte algunas grietas de desecación.

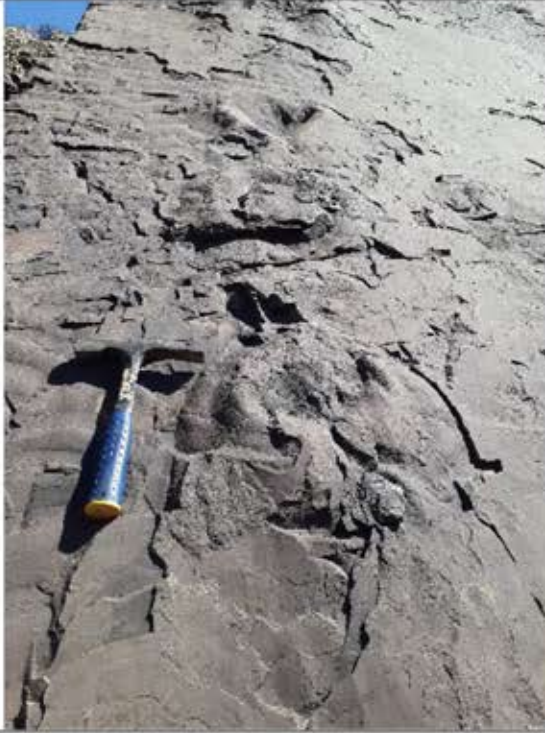
Fotografía 31: Vista en detalle del punto de monitoreo MP22 con bloque sedimentario de la Formación Rio Damas conteniendo posibles icnitas de un representante de Dinosauria de gran tamaño (Moreno 2007).

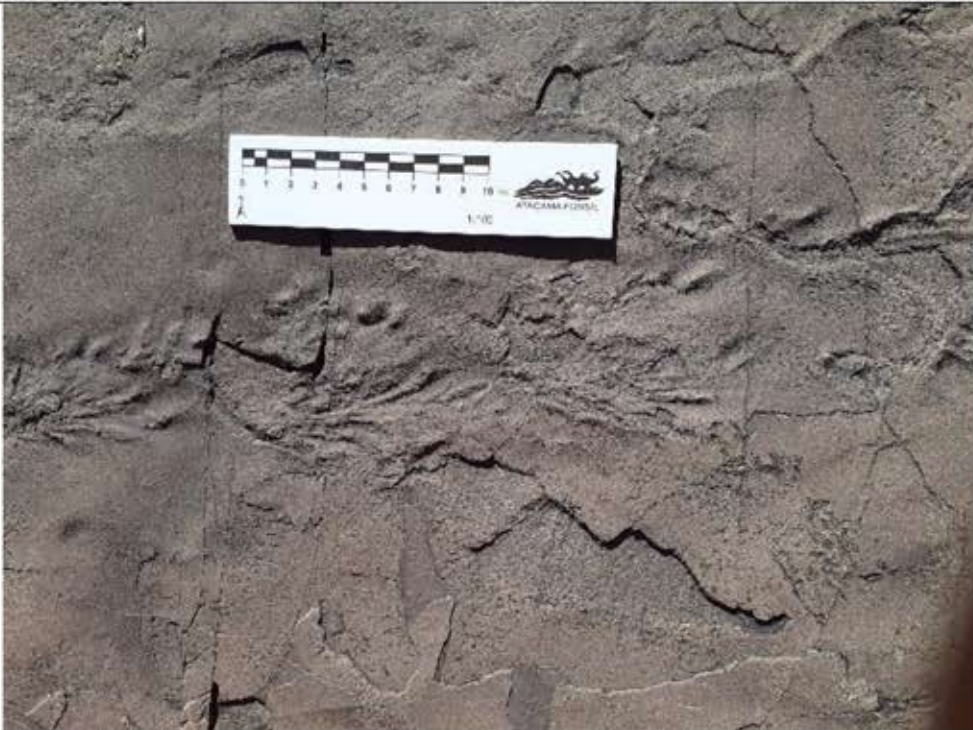
Fotografía 32: Vista en detalle rastrillada con icnitas de reptilia indet. en punto de monitoreo MP23.

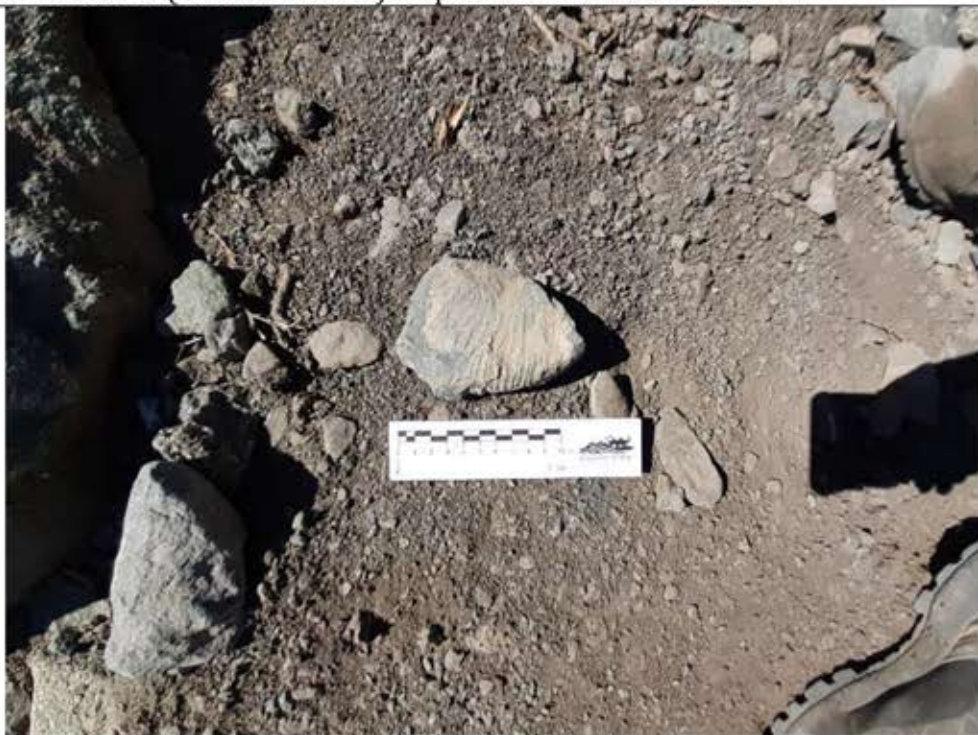
Fotografía 33: Vista en detalle de fósil alóctono (ammonoideo), proveniente de marinas de Formación Lo Valdés (Baños Morales) en punto de monitoreo MP24.

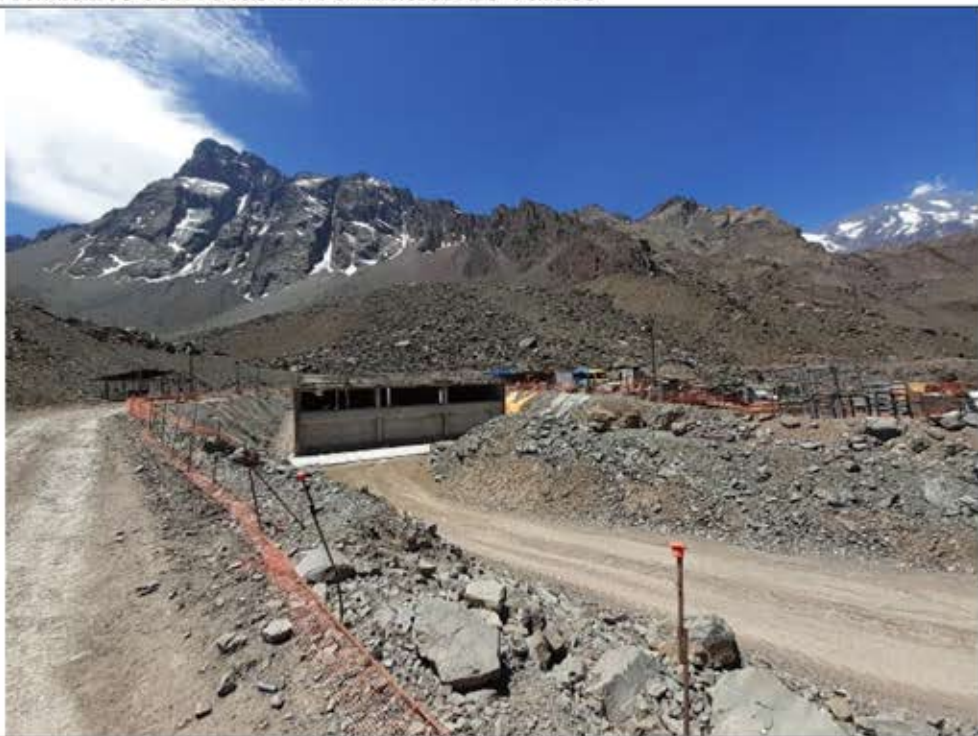
Fotografía 34: Vista general del desarenador en punto de monitoreo MP25, se observan caminos realizados con rocas de Formación Lo Valdés.

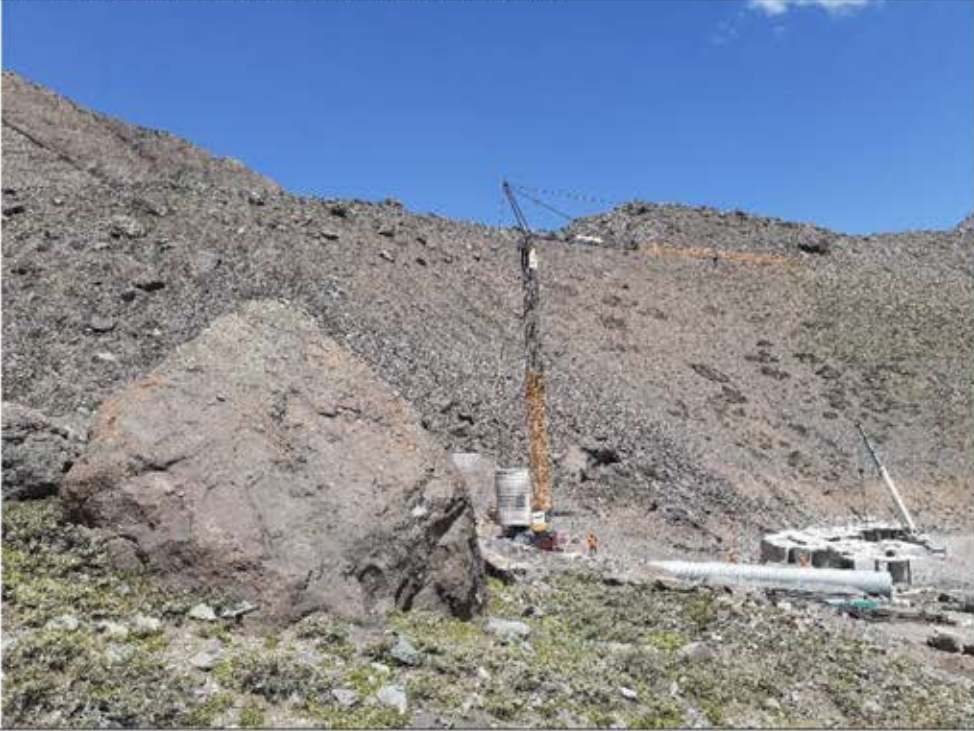
Fotografía 35: Vista general en punto de monitoreo MP26, se observan obras del Proyecto Alto Maipo sobre rocas de la Formación Río Damas.

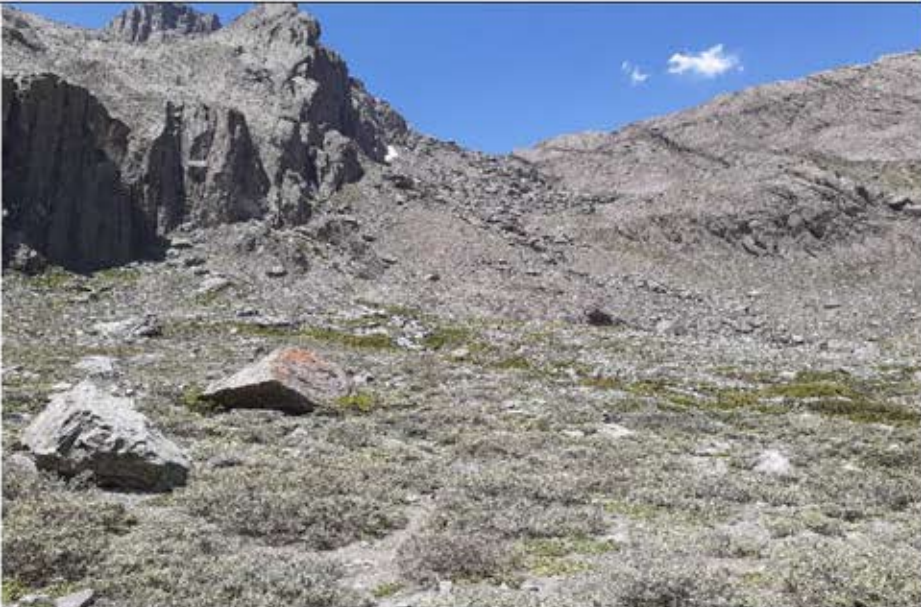
Fotografía 36: Vista general en punto de monitoreo MP27 donde se observan rocas rodadas y in situ de la Formación Río Damas (Miembro Catedral) conteniendo abundantes grietas de desecación.

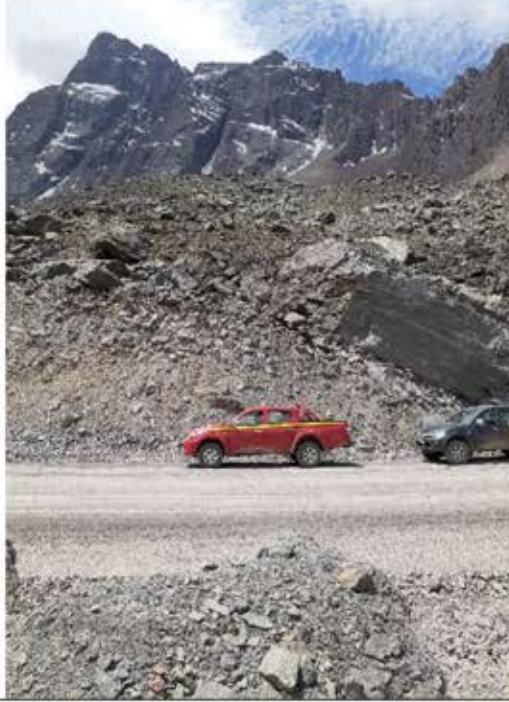
Fotografía 37: Vista en general en punto de monitoreo MP28 con camino de servidumbre donde se observan depósitos aluviales (Qa) conteniendo grandes bloques de roca provenientes de Formación Río Damas cuyos afloramientos se aprecian localizados hacia el fondo de la foto.
