LINEA BASE PALEONTOLOGIA Y EVALUACION

**“EVALUACIÓN DE AFECTACION
PALEONTOLÓGICA DE PROYECTO ALTO MAIPO SOBRE PARQUE ARENAS”**

**COMUNA DE SAN JOSE DE MAIPO
REGION METROPOLITANA**

Santiago, 14 de enero de 2020

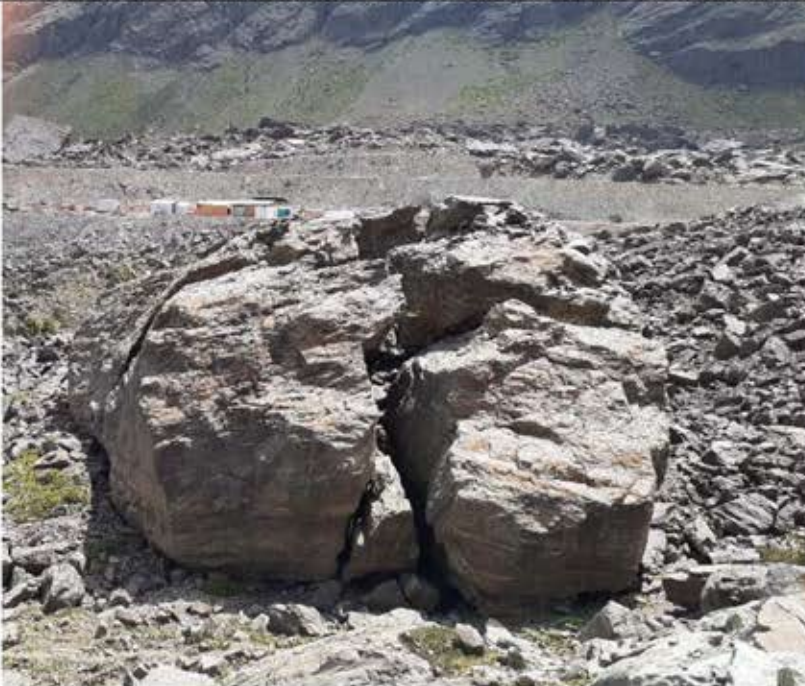
Fotografía 38: Vista de roca perteneciente a Formación Río Damas la cual se encuentra muy alterada y dañada en punto de monitoreo MP28 correspondiente a terraplén de camino de servidumbre construido con rocas sedimentarias fosilíferas de la misma unidad geológica.

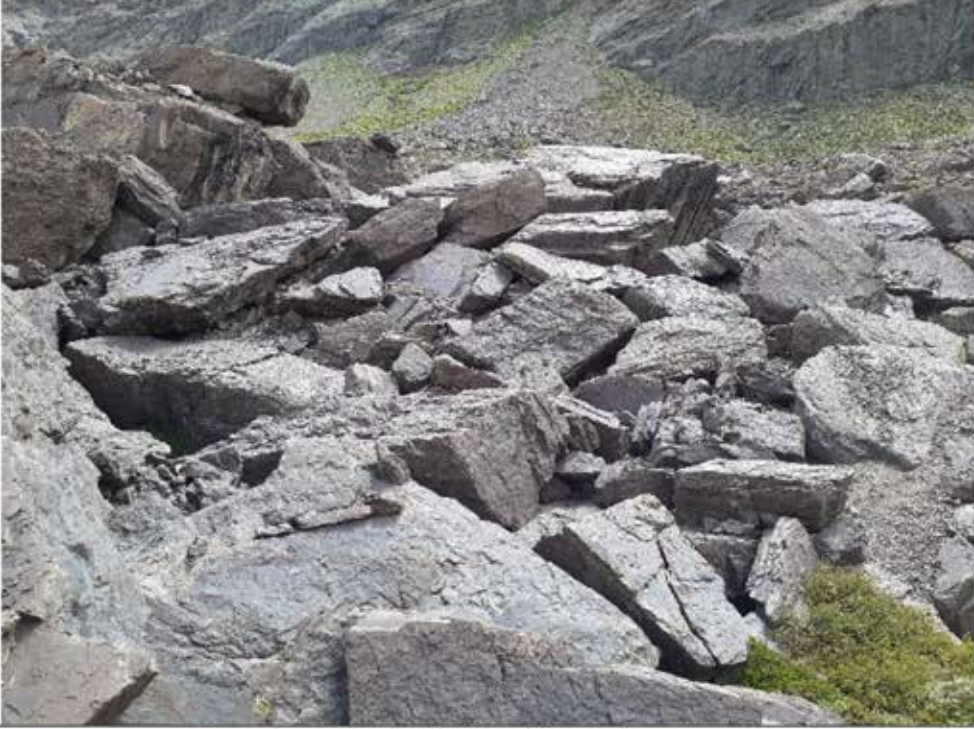
Fotografía 39: Vista general en punto de monitoreo MP29, corresponde a rocas con estructuras geológicas (grietas de desecación y ondulitas), pertenecientes a Formación Río Damas. Se observan evidentes impactos importante de los afloramientos de esa unidad en camino no registrado por Alto Maipo.

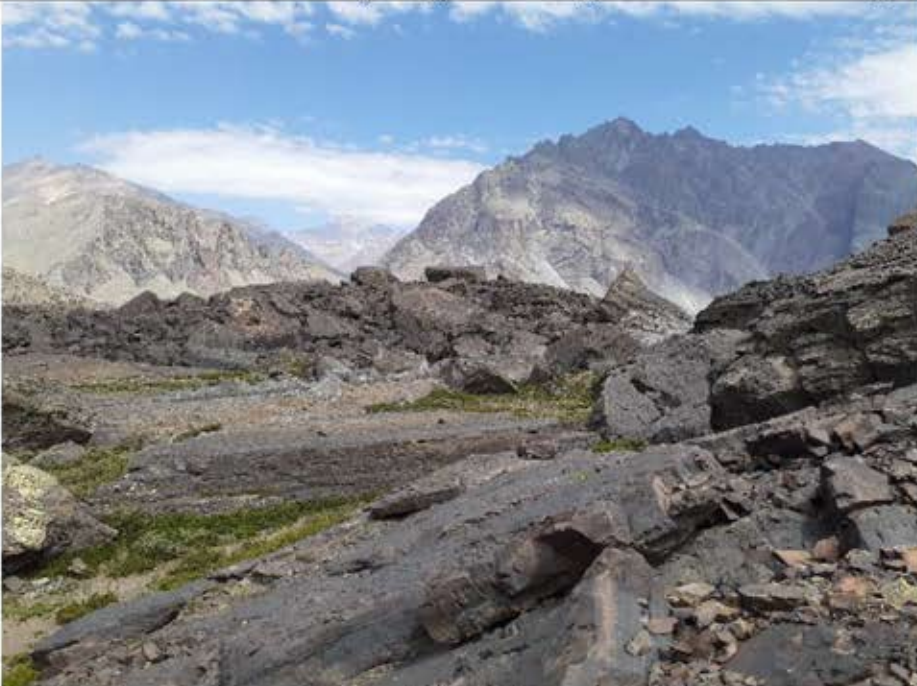
Fotografía 40: Vista general del punto de monitoreo MP30, corresponde a rocas estratificadas con potencial fosilífero Alto, pertenecientes a Formación Río Damas, estas poseen gran cantidad de estructuras geológicas como grietas de desecación y ondulitas.

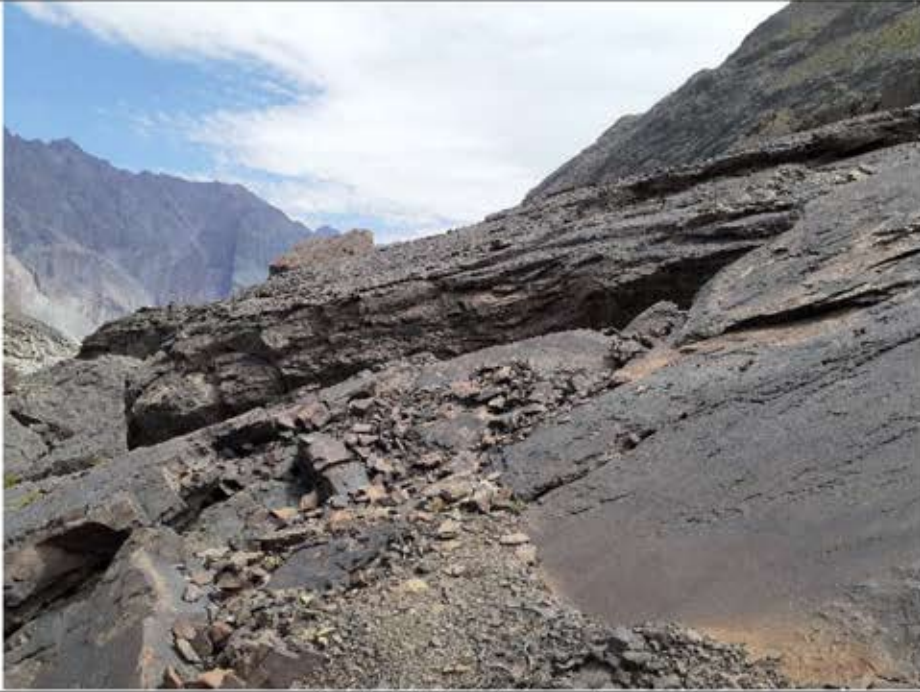
Fotografía 41: Vista general de rocas pertenecientes a Formación Río Damas en MP30, se observan estructuras geológicas (ondulitas y cuarteos poligonales) cercanas a camino de servidumbre.

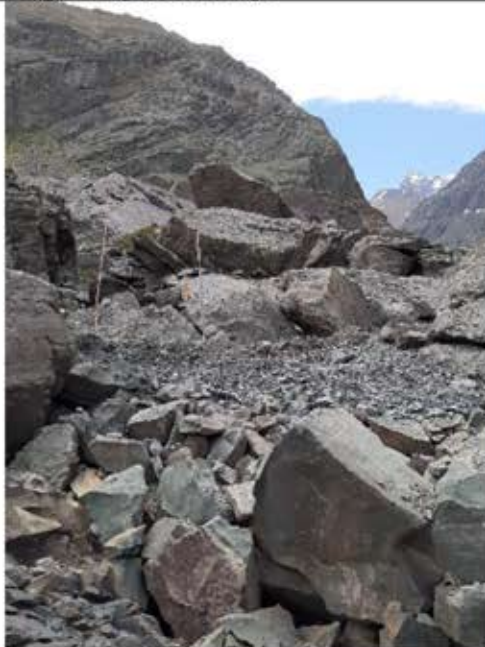
Fotografía 43: Vista de gran bloque de roca sedimentaria conteniendo ondulitas en punto de monitoreo MP31. Se aprecia salpicaduras de cemento con fibra de vidrio (Chokre) a gran distancia del camino de servidumbre (entre 3 a 7 metros de distancia del mismo).

patrimonial o de monitoreo paleontológico ya que el camino citado no fue mencionado en los informes de monitoreo. En efecto se observa que han sido dañadas rocas con potencial Fossilífero Alto con valiosas estructuras sedimentarias, esto se debe a un recubrimiento con un revestimiento artificial de cemento con fibra de vidrio denominado Chokre. El área afectada comprende un buffer de varios metros a cada lado del camino, esto incrementa aún más el daño cometido sobre el componente patrimonial geológico y paleontológico de esta Formación generando, un daño muy grave e irreversible (Figuras 6 y 7) (Ver Puntos de Monitoreo MP31, MP32, MP33, MP34, MP35 y MP36; fotografías 42, 43, 44, 45, 46, 47, 48, 49, 50).

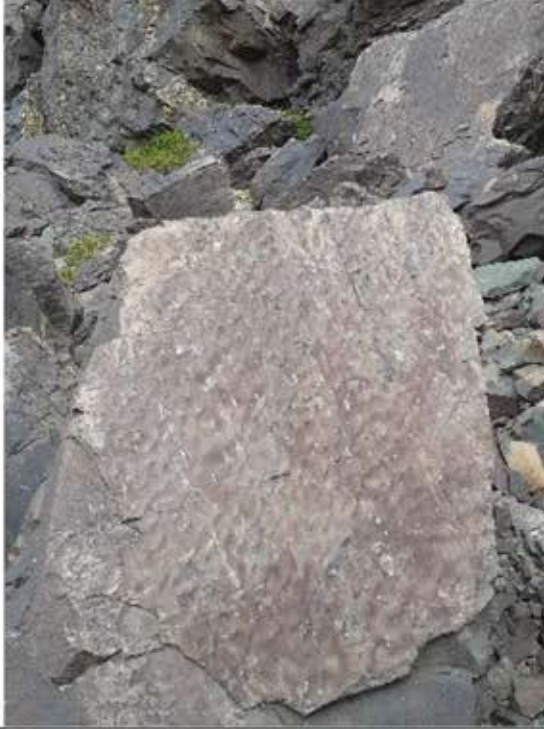
Fotografía 44: Vista general del punto de monitoreo MP32 donde se observan rocas estratificadas de Formación Río Damas, estas presentan estratificación cruzada y grietas de desecación. Se encuentran afectadas por salpicaduras de cemento con fibra de vidrio (Chokre).

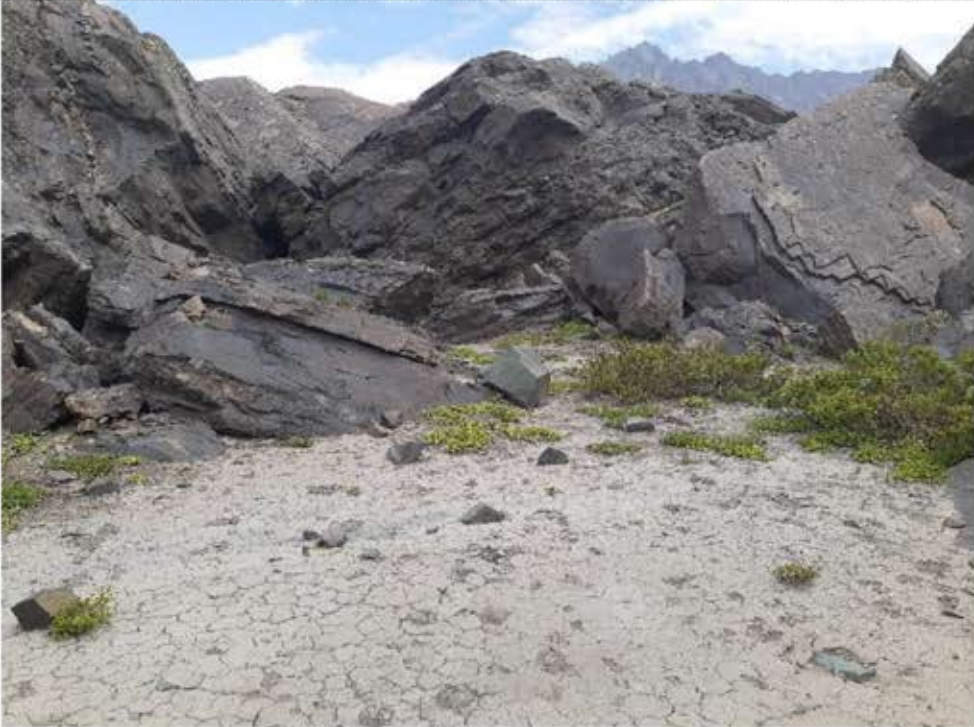
Fotografía 45: Vista en general en punto de monitoreo MP32 afectado parcialmente por salpicaduras de cemento con fibra a casi 10 mts. del camino de servidumbre habilitado.

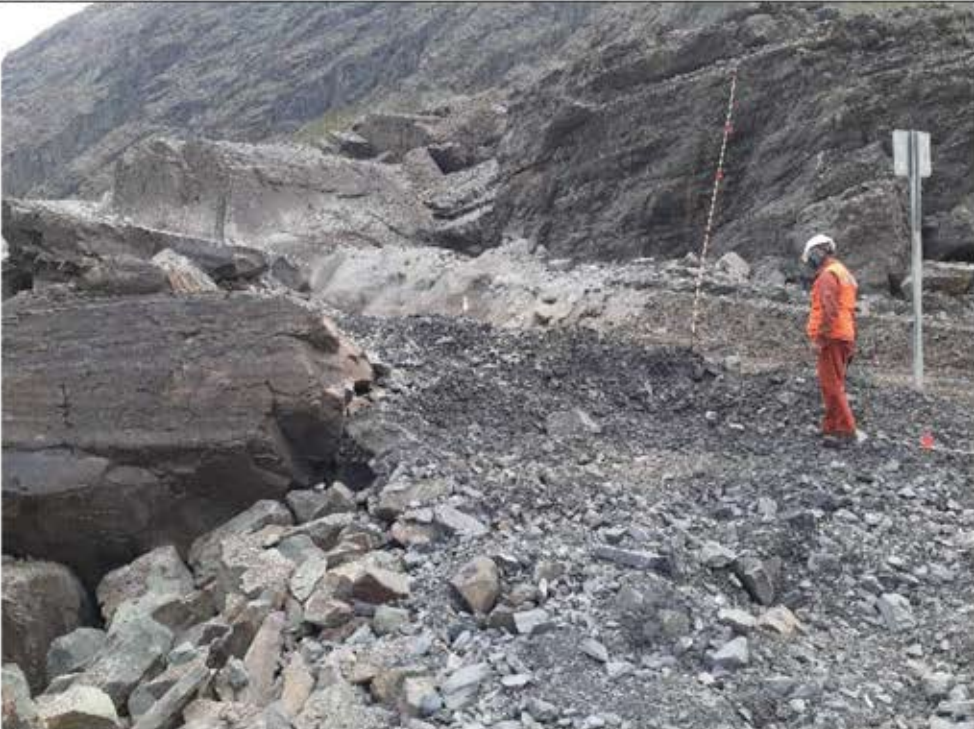
Fotografía 47: Vista en general de punto de monitoreo MP34 mostrando afectación de buffer de camino de servidumbre entre Planta de Cemento y área de desarenador mostrando rocas con potencial fosilífero Alto pertenecientes a Formación Río Damas las cuales han sido completamente cubiertas con cemento y fibra de vidrio (Chokre) dañando irreversiblemente sus estructuras sedimentarias.

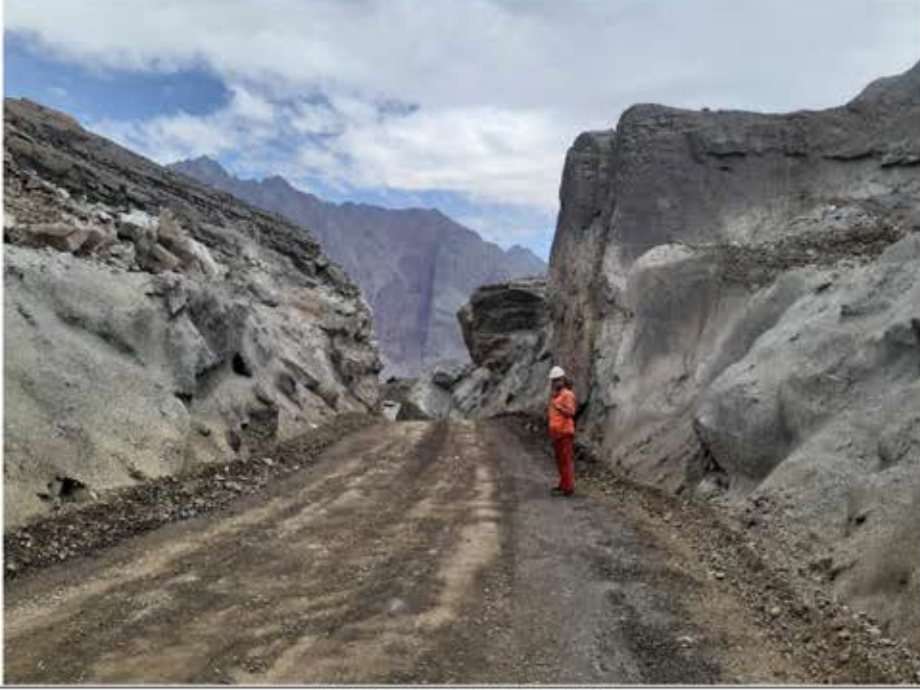
Fotografía 48: Vista en detalle del punto de monitoreo MP34 al borde de camino de servidumbre, se observa que las rocas originales con estructuras sedimentarias significativas han sido totalmente cubiertas con capas de cemento y fibra.

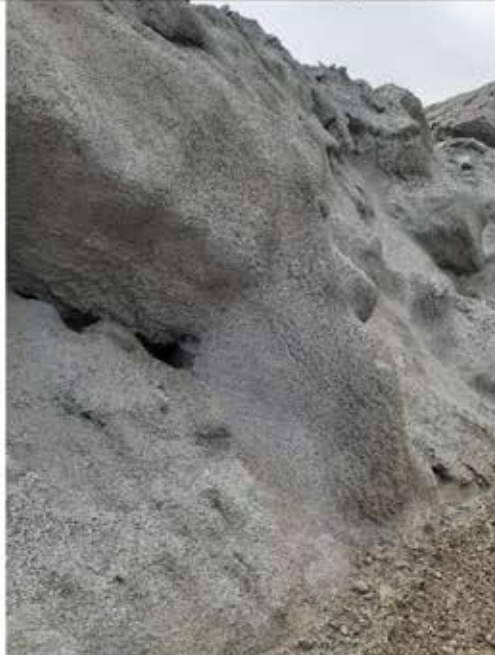
Fotografía 49: Vista general de afectación de rocas pertenecientes a Formación Río Damas por causa de revestimiento artificial de cemento con fibra de vidrio (Chokre) en punto de monitoreo MP35, afectando de manera significativa esas rocas con potencial fosilífero alto.

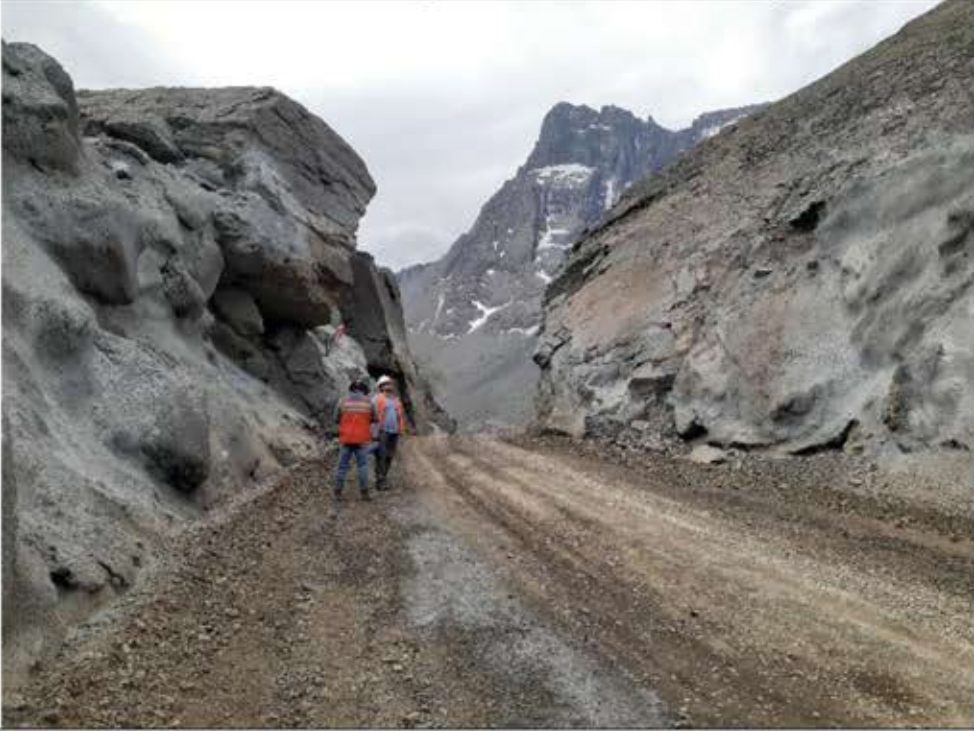
Fotografía 50: Vista en general de afectación de rocas pertenecientes a Formación Río Damas debido a recubrimiento de cemento con fibra de vidrio (Chokre) en punto de monitoreo MP36.

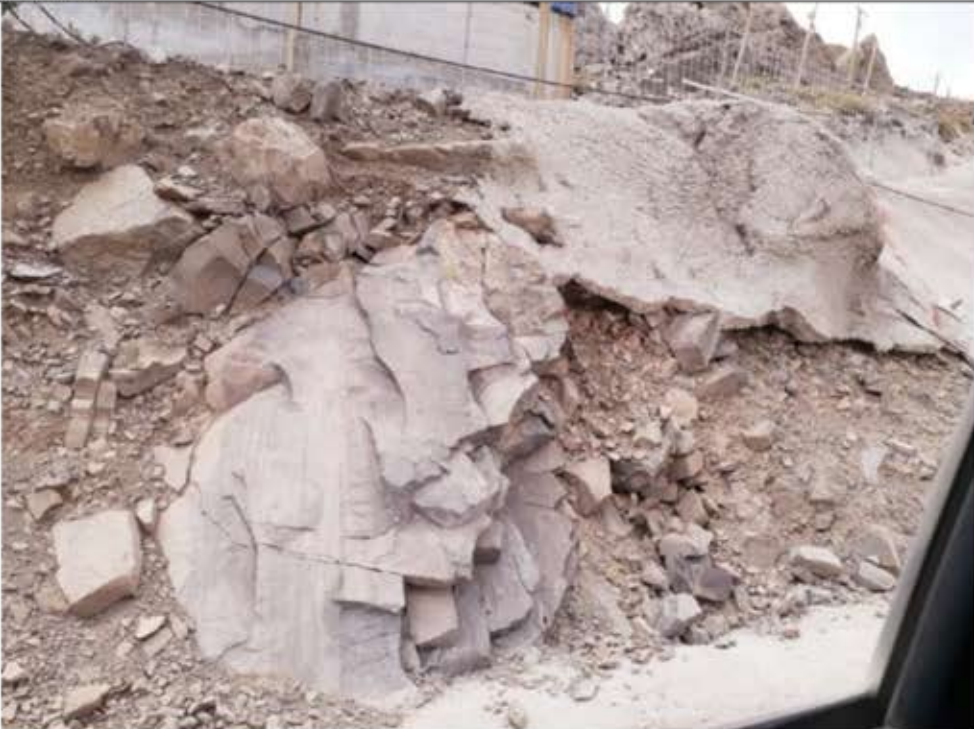
Fotografía 51: Vista general de punto de monitoreo MP37 con presencia de rocas sedimentarias fosilíferas de las formaciones Lo Valdes y Río Damas. Estas son utilizadas como relleno para plataformas de caminos de servidumbre de Alto Maipo.

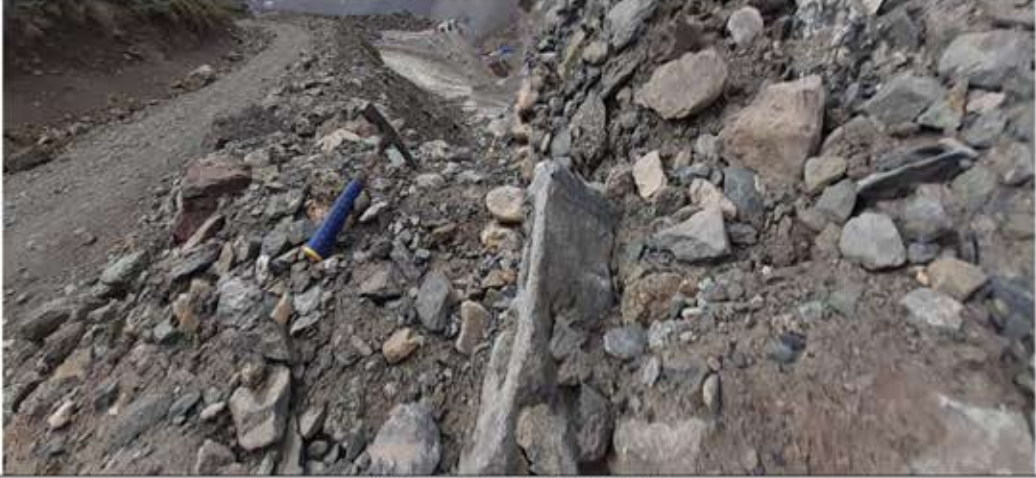
Fotografía 52: Vista de punto de monitoreo MP37 donde se observa fósil de ammonoideo alóctono proveniente de afloramientos aledaños de la formación Lo Valdés. Este fósil forma parte del relleno utilizado para la plataforma de caminos de servidumbre del proyecto Alto Maipo.

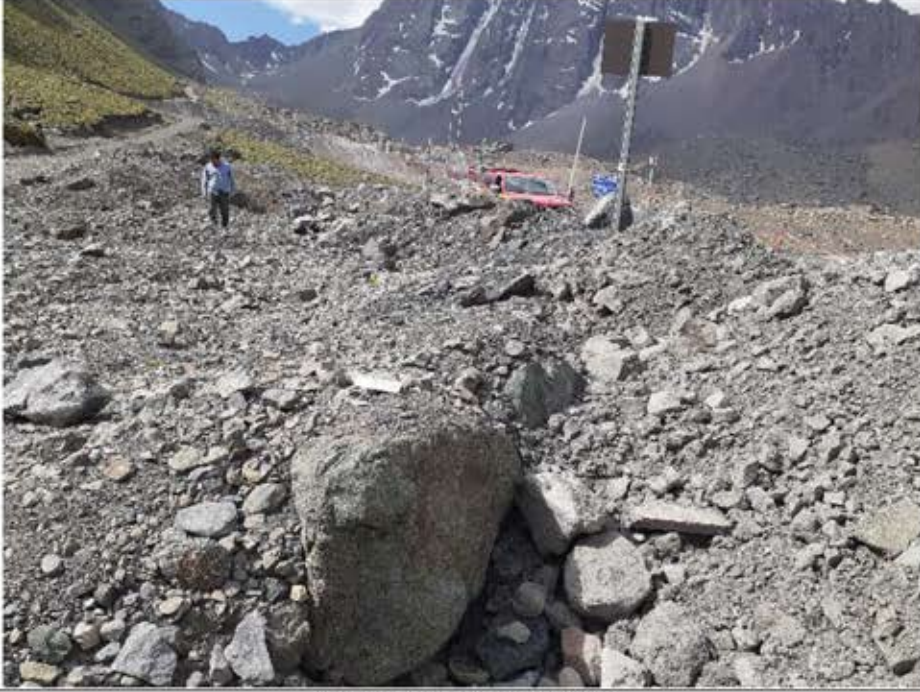
Fotografía 54: Vista en detalle del punto de monitoreo MP38 evidenciando un fósil rodado de *Trigonia* sp. de la Formación Lo Valdés. Los rodados que constituyen los cimientos de los caminos de servidumbre, estos contienen abundantes fósiles de invertebrados provenientes de las marinas recuperadas desde la excavación del túnel.

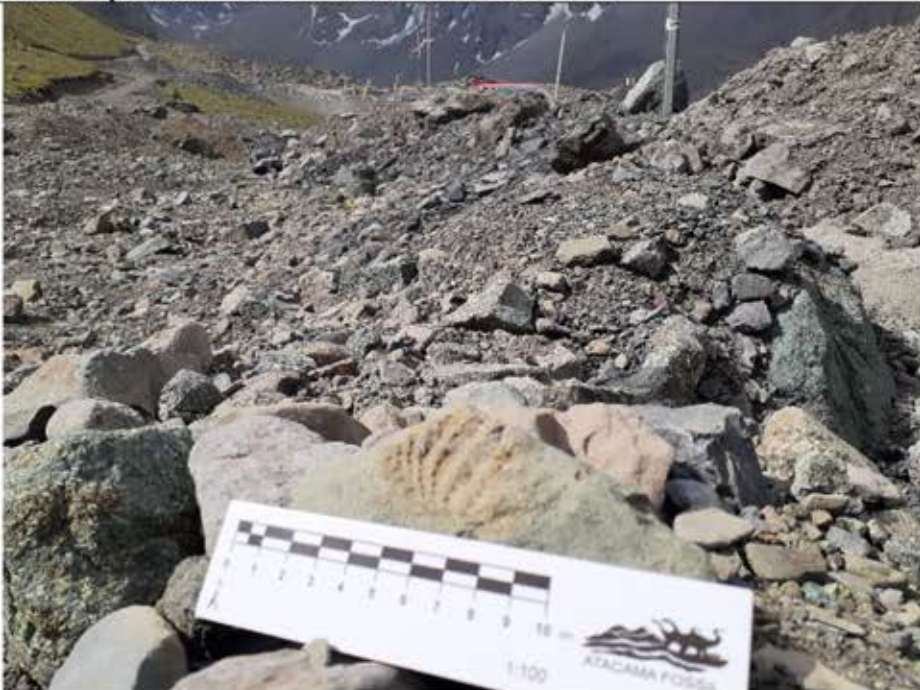
Fotografía 55: Vista en general en punto de monitoreo MP39, se observa el material utilizado para la elaboración de caminos de servidumbre corresponde a rocas de Formación Lo Valdés con un potencial fosilífero Alto.

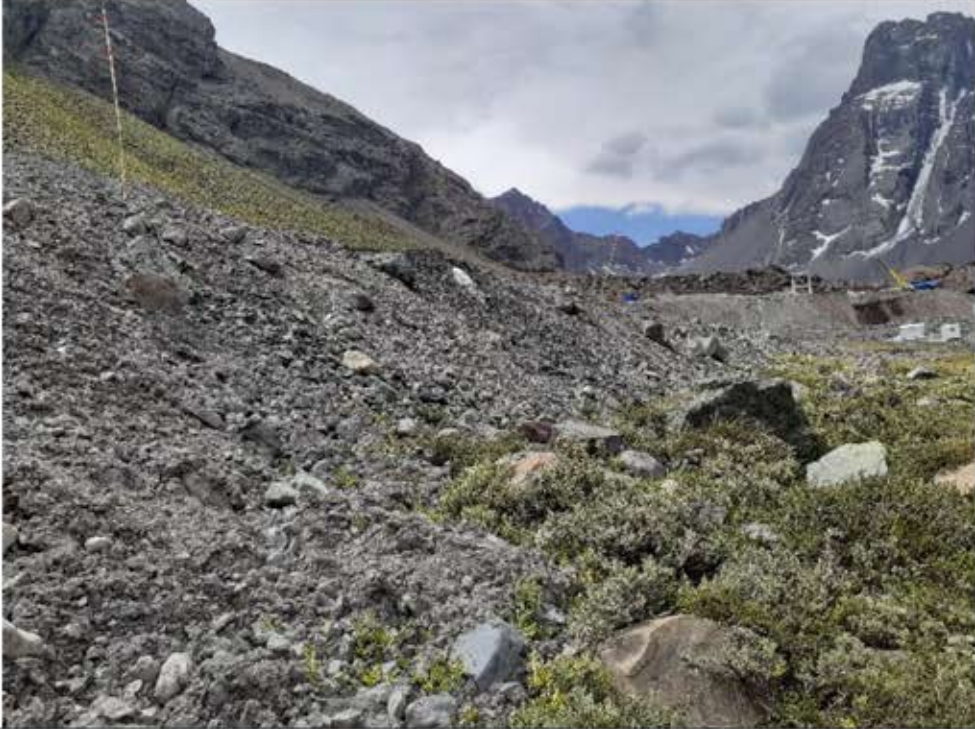
Fotografía 56: Vista punto de monitoreo MP40, se observa roca perteneciente a Formación Río Damas con presencia de una rastrillada con icnitas de un pequeño vertebrado terrestre.
