**INFORME REVISIÓN**  
**“CONSTITUCIÓN DE SERVIDUMBRE, VON PLATE HARRIES, UDO Y OTROS A**  
**AES GENER S.A.”**  
**ENERO 2020**

**Redactor:** Reinaldo Flores C. ingeniero en Minas y Víctor Wladimir Andrada  
A. ingeniero en Geomensura.

**Fecha:** 13 de enero de 2020

Estas servidumbres están relacionadas para la construcción, instalación y operación del Proyecto Alto Maipo, sector Cajón del Maipo, sector el Morado.

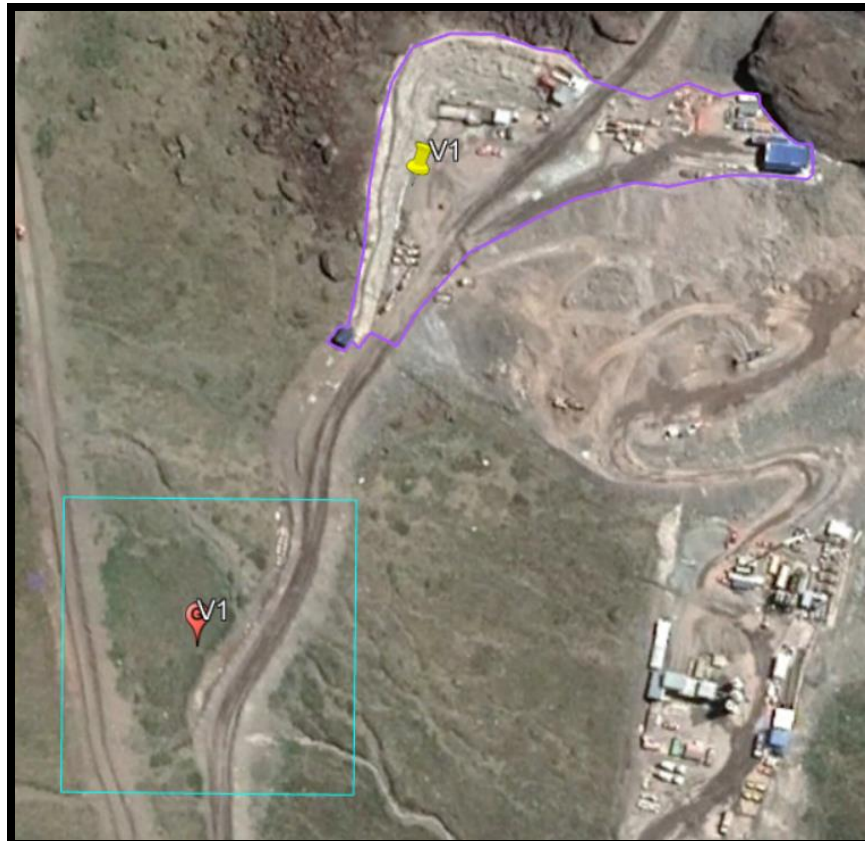
### PORTAL ACCESO (V1)

<b>NORTE (m)</b>	<b>ESTE (m)</b>	<b>SUPERFICIE (ha)</b>
<b>PORTAL ACCESO (V1)</b>	<b>Contrato de Servidumbre</b>	6.260.706,00	405.233,00	1,00
	<b>Medición en terreno</b>	6.260.864,02	405.302,56	0,76
	<b>DIFERENCIA</b>	158,02	69,56	0,24

El punto amarillo corresponde al punto de medición realizado en terreno. Este punto amarillo corresponde a la entrada del túnel especificada con la letra V1 en la imagen y en el Contrato de Servidumbre. Hicimos la medición a 27 metros al Sur de la entrada al túnel porque no pudimos acceder directamente a la entrada del mismo.

El punto naranja corresponde al área indicada en el Contrato de Servidumbre, al igual que el área en color celeste.

Si bien se está ocupando menor superficie a la permitida en el Contrato de Servidumbre, ésta se encuentra fuera de la zona permitida en el contrato.

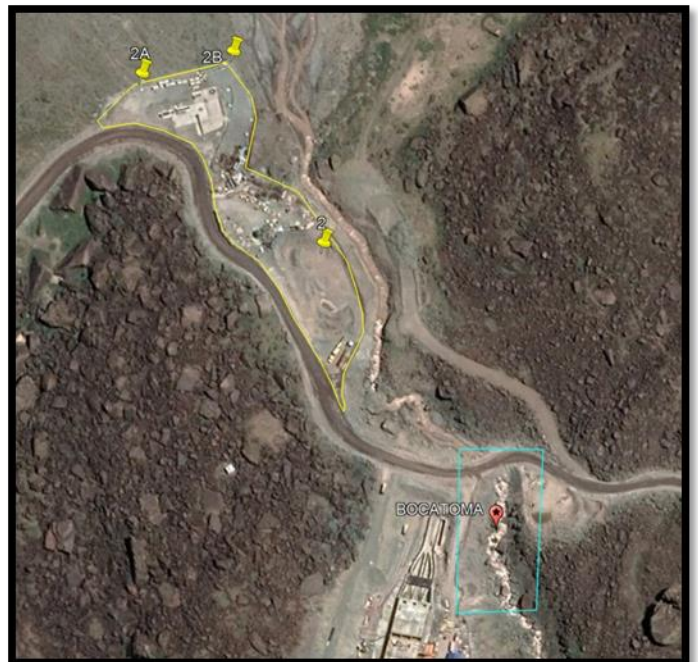
**BOCATOMA (O)**

Los puntos amarillos corresponden a los lugares de medición realizados en terreno. Esta área corresponde a trabajos que se realizan actualmente con el objetivo de captar aguas provenientes de curso secundario de agua que baja de los cerros y se identifica en la figura anterior con la línea de color amarillo.

El punto naranja corresponde al área indicada en el Contrato de Servidumbre, al igual que el área en color celeste.

En este caso se está ocupando mayor superficie a la permitida en el Contrato de Servidumbre y, además, se encuentra fuera de la zona permitida.

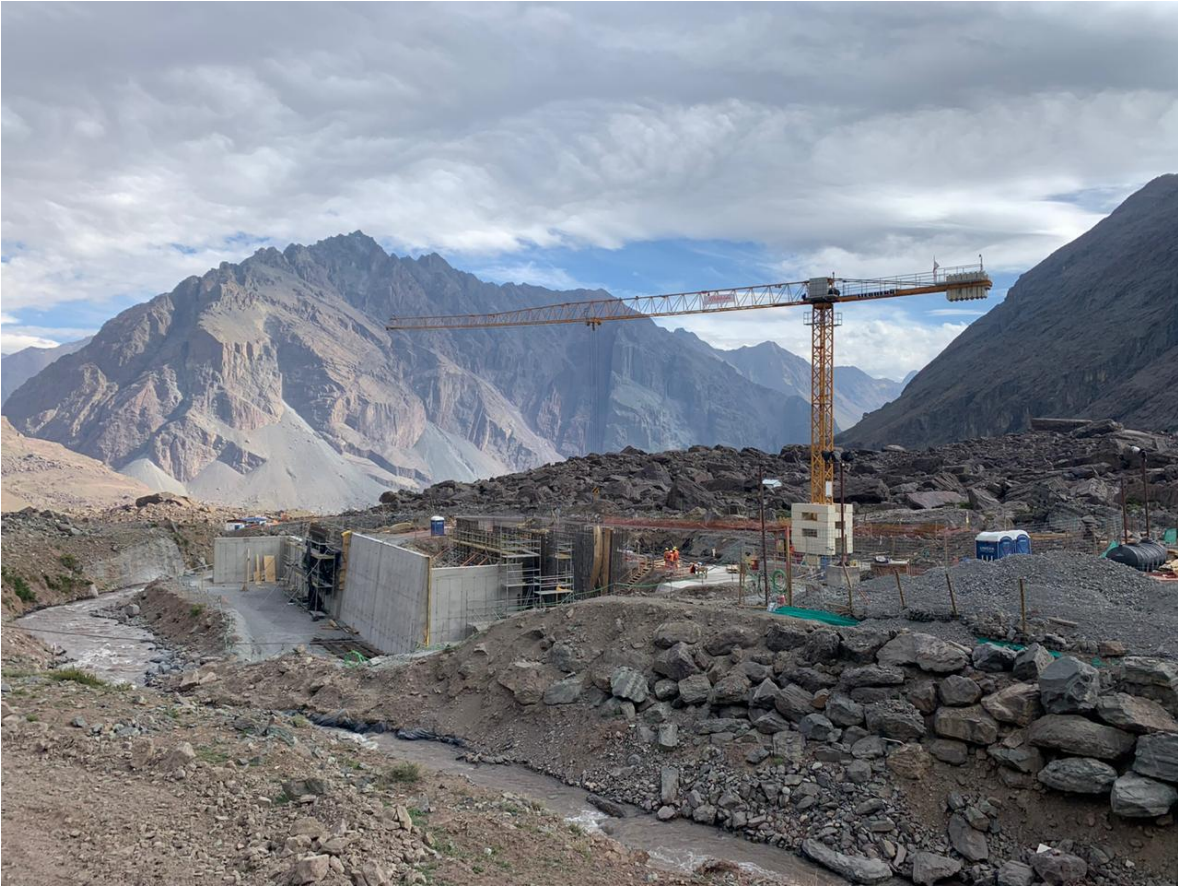
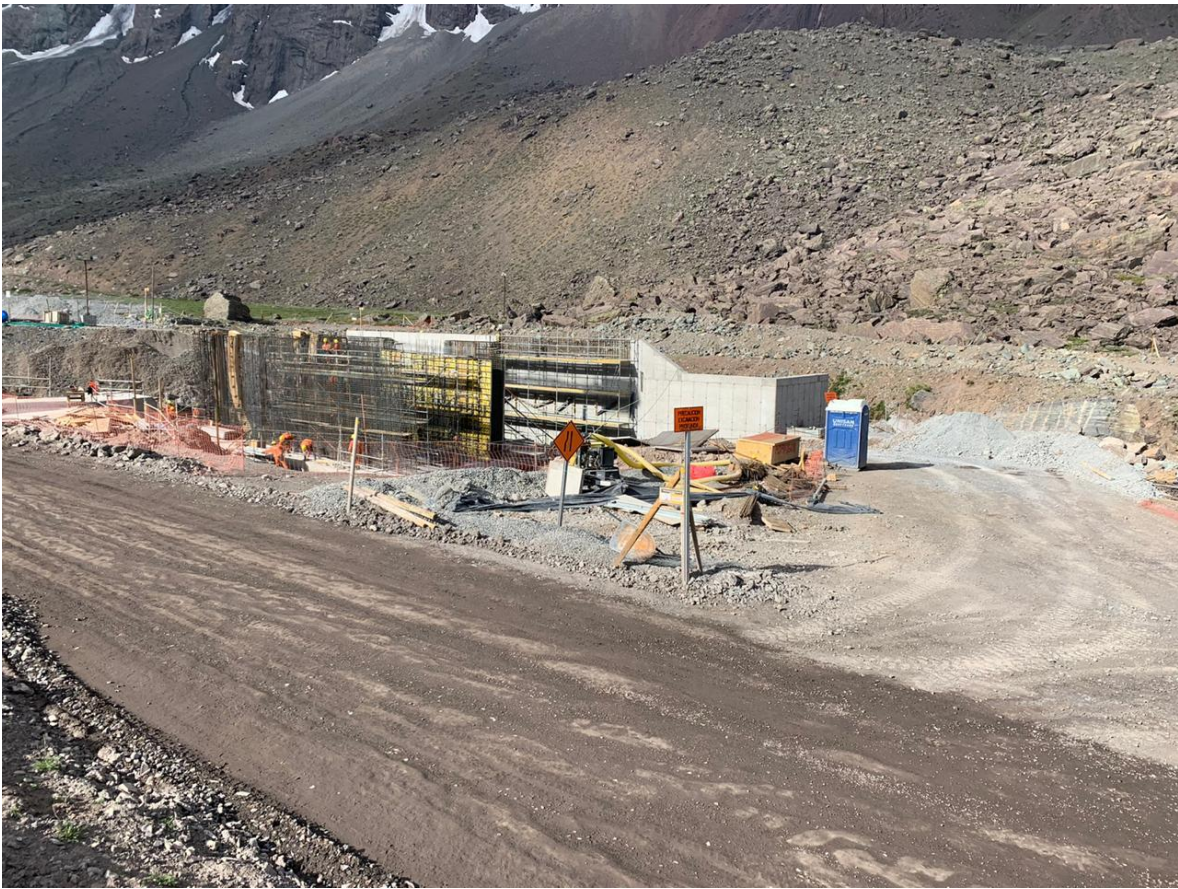
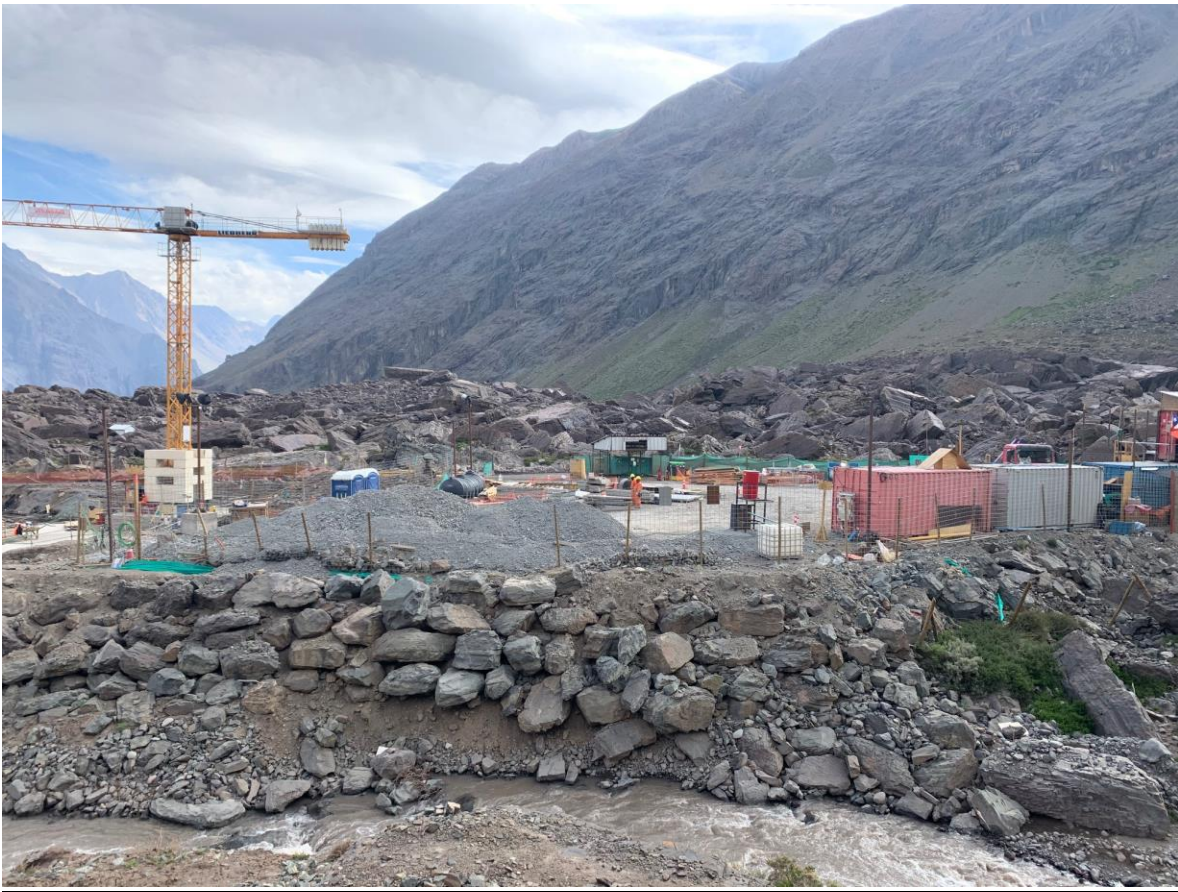
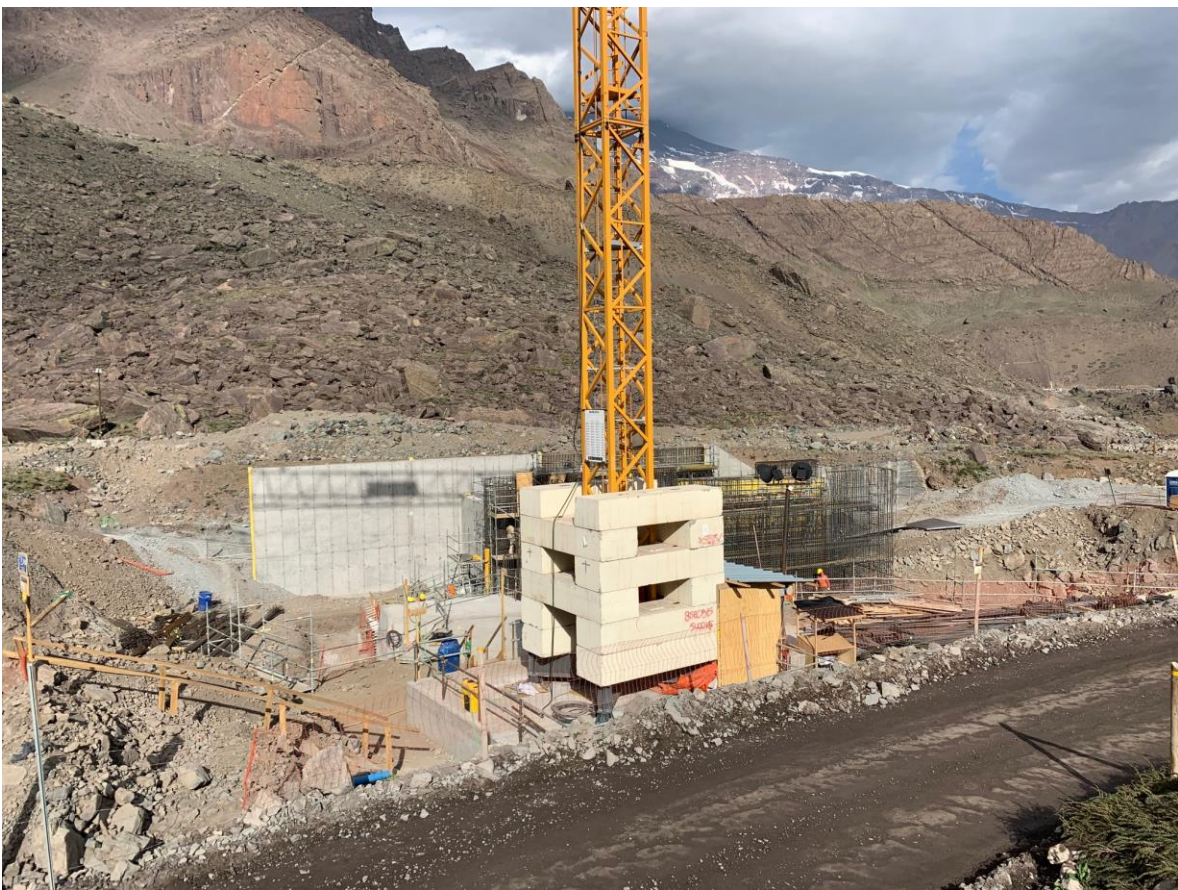
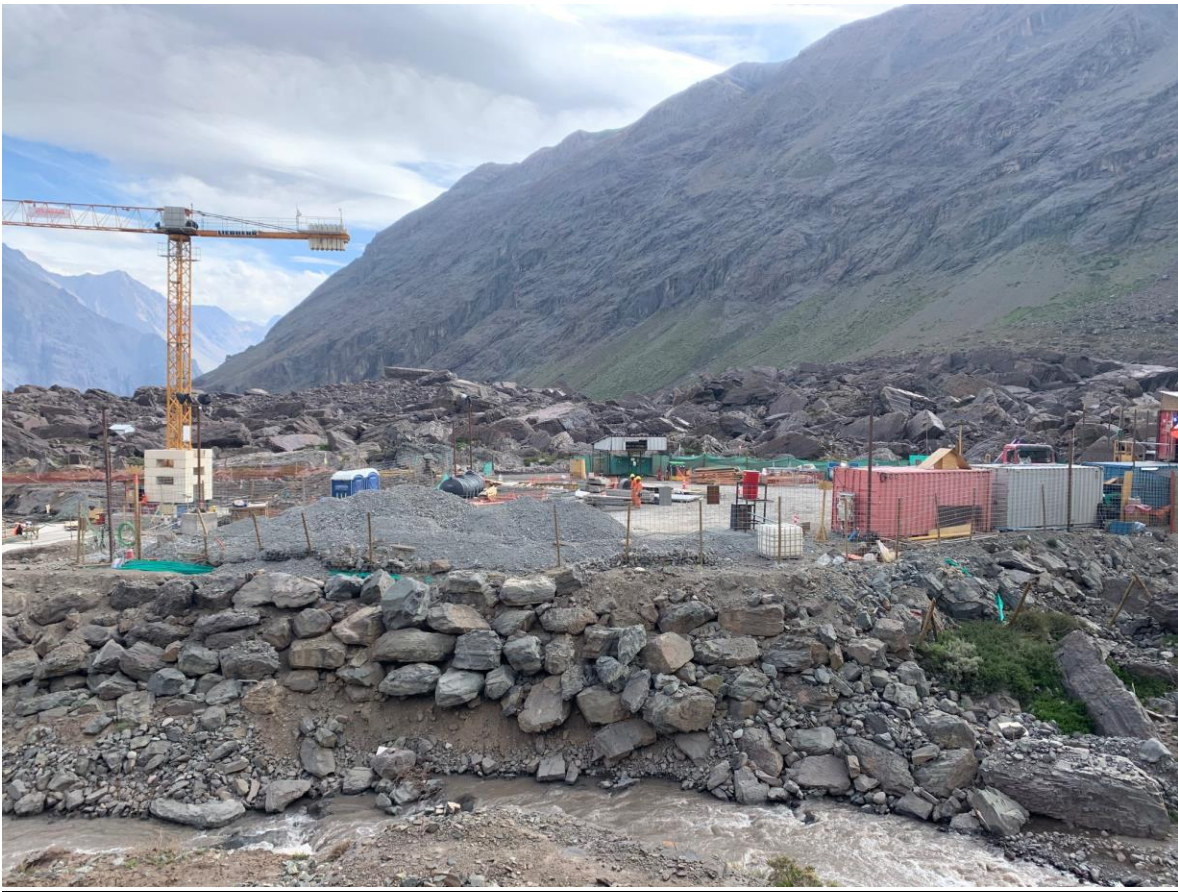
## Trabajos en sector Bocatoma

<b>NORTE (m)</b>	<b>ESTE (m)</b>	<b>SUPERFICIE (ha)</b>
<b>BOCATOMA (O)</b>	<b>Contrato de Servidumbre</b>	6.261.089,00	405.859,00	0,50
	<b>Medición en terreno</b>	6.261.255,60	405.749,71	0,85
	<b>DIFERENCIA</b>	166,60	-109,29	-0,35

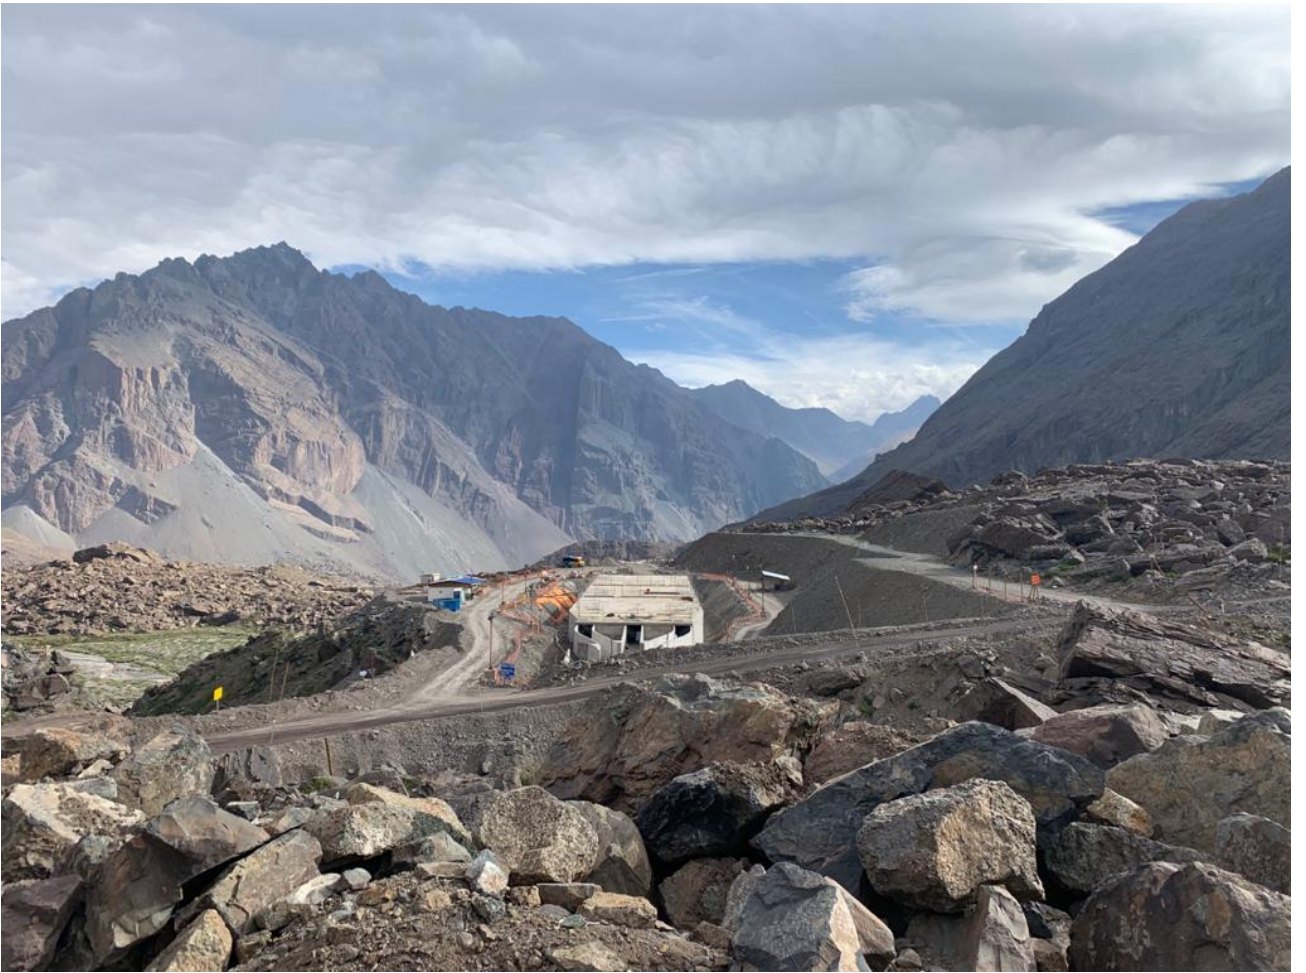
## DESARENADOR

NORTE (m)	ESTE (m)	SUPERFICIE (ha)
<b>DESARENADOR</b>	<b>Contrato de Servidumbre</b>	6261013,00	405813,00	0,75
	<b>Medición en terreno (6A)</b>	6261102,65	405819,04	2,00
	<b>DIFERENCIA</b>	89,65	6,04	-1,25

Los puntos amarillos corresponden a los lugares de medición realizados en terreno. Esta área corresponde a trabajos que se realizan actualmente con el objetivo de limpiar las aguas de materiales en suspensión. Se pudo apreciar que existe una gran construcción de cemento en el área, caminos al costado y una construcción de madera al costado sur de ésta. El área donde se ubican estas obras se identifica en la figura anterior con la línea de color verde.

El punto naranja corresponde al área indicada en el Contrato de Servidumbre, al igual que el área en color celeste.

En este caso se está ocupando mayor superficie a la permitida en el Contrato de Servidumbre y, además, se encuentra fuera de la zona permitida.

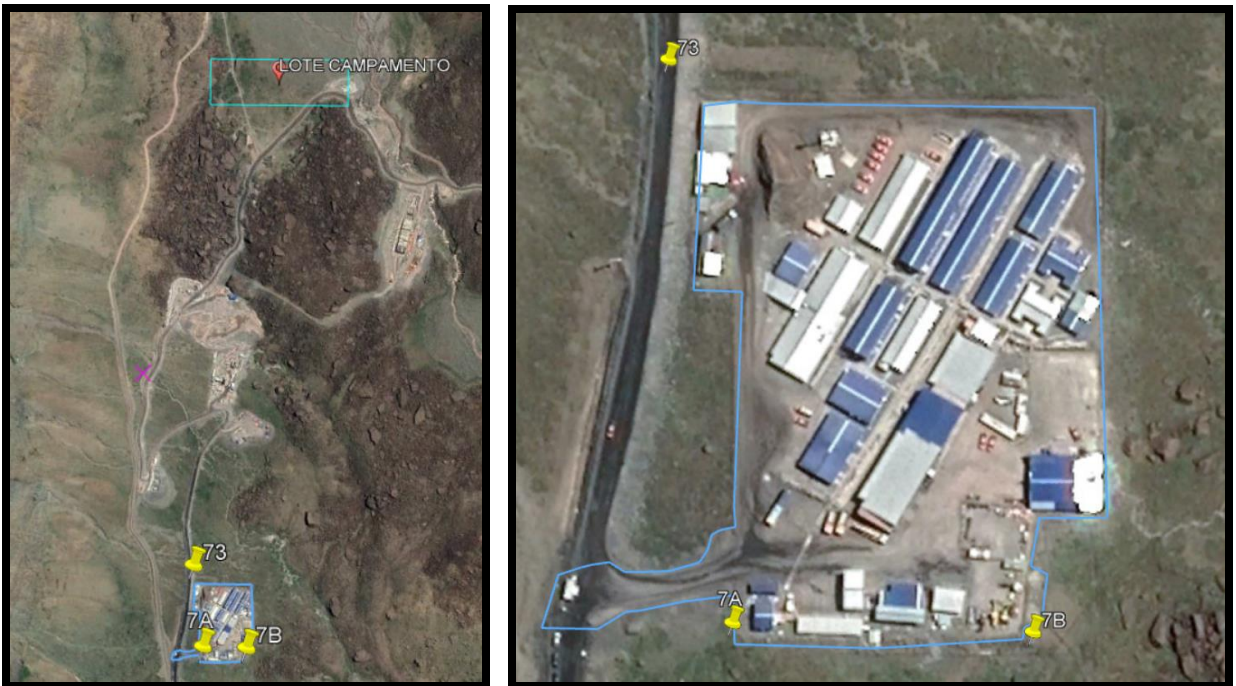
## LOTE CAMPAMENTO

NORTE (m)	ESTE (m)	SUPERFICIE (ha)
<b>LOTE CAMPAMENTO</b>	<b>Contrato de Servidumbre</b>	6261345,00	405524,00	3,00
	<b>Medición en terreno (7A)</b>	6260078,63	405361,14	2,00
	<b>DIFERENCIA</b>	-1266,37	-162,86	1,00

Los puntos amarillos corresponden a los lugares de medición realizados en terreno. Esta área corresponde a instalaciones existentes en el lugar que son empleadas como campamento para el personal que trabaja en la faena, se identifica en la figura anterior con la línea de color Azul.

El punto naranja corresponde al área indicada en el Contrato de Servidumbre, al igual que el área en color celeste.

Si bien se está ocupando menor superficie a la permitida en el Contrato de Servidumbre, esta se encuentra fuera de la zona permitida.

Los lados permitidos en el Contrato de Servidumbre son de 100 metros x 300 metros, y lo actualmente construido es de 175 metros x 130 metros.

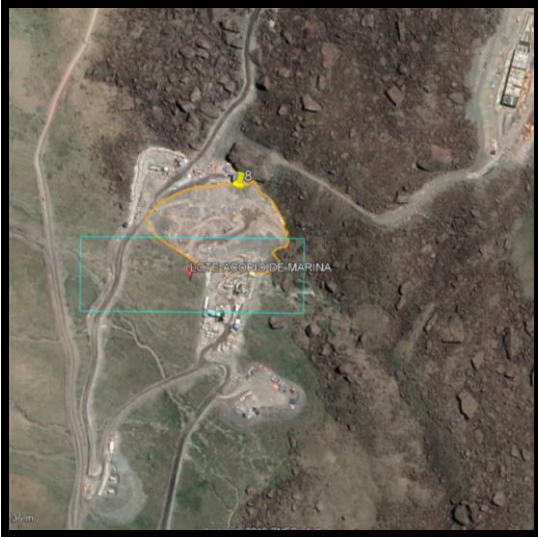
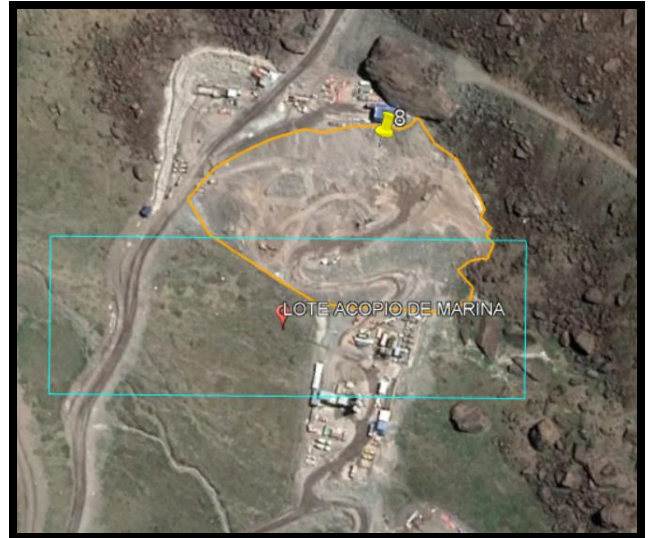
### LOTE ACOPIO MARINA

El punto amarillo corresponde al lugar de medición realizado en terreno. Esta área corresponde a un punto de descarga de material para botadero, se identifica en la figura anterior con la línea de color naranja.

El punto naranja corresponde al área indicada en el Contrato de Servidumbre, al igual que el área en color celeste.

Si bien se está ocupando menor superficie a la permitida en el Contrato de Servidumbre, esta se encuentra fuera de la zona permitida.

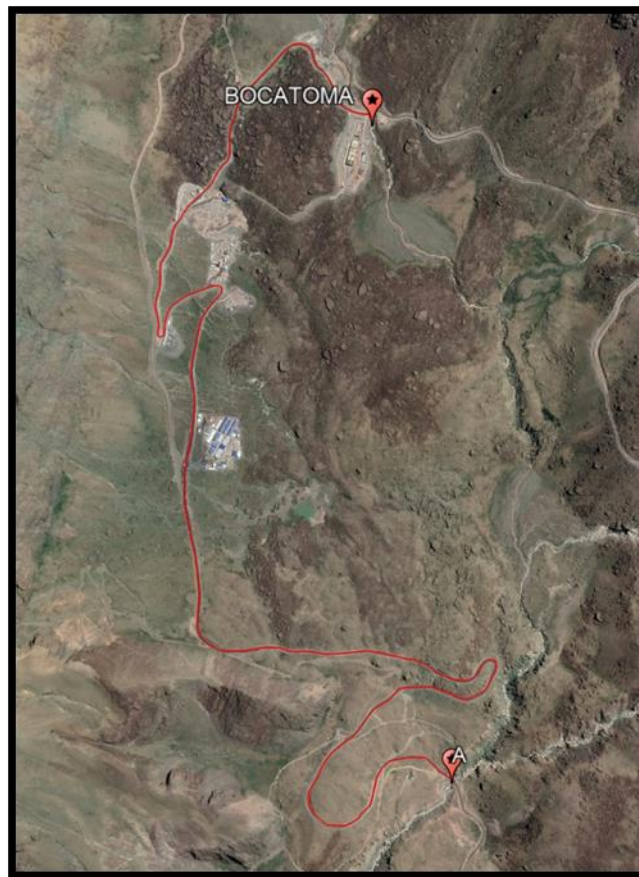
**SERVIDUMBRE DE TRÁNSITO DE PERSONAS Y PASO DE MATERIALES**

LONGITUD (m)	SUPERFICIE (m <sup>2</sup> )		SUPERFICIE (ha)
SERVIDUMBRE DE TRÁNSITO	Contrato de Servidumbre	4936	4936 x 10	49.360 m <sup>2</sup>	4,936
	Google Earth	5161	5161 x 10	51.610 m <sup>2</sup>	5,161
	DIFERENCIA	225		2.250 m <sup>2</sup>	0,225

Se identifica en la figura anterior con la línea de color rojo.

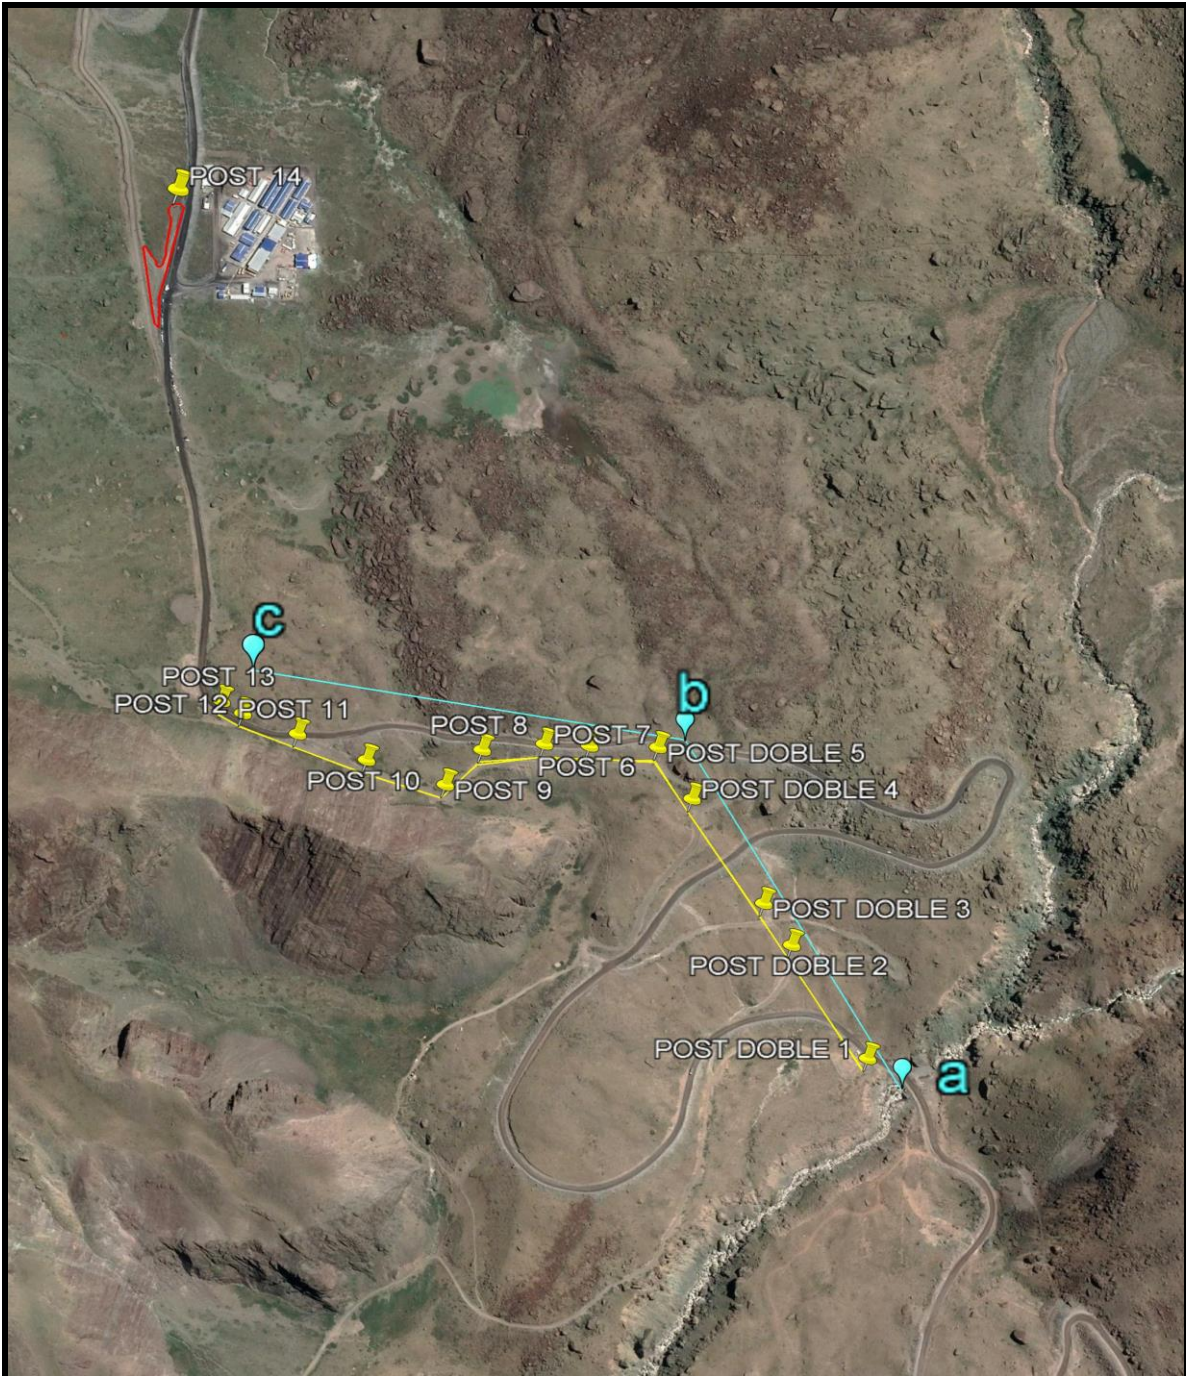
En la siguiente figura se puede apreciar el tendido eléctrico que se encuentra construido con color amarillo y la servidumbre eléctrica que se indica en el Contrato de Servidumbre identificada con color celeste y con las letras a, b y c. Nuevamente no se ha respetado lo pactado en el Contrato de Servidumbre.

LARGO (m)	ANCHO (m)	SUPERFICIE (ha)
LINEA DE TRANSMISIÓN	Contrato de Servidumbre	2.795	7	1,95
	Medición en terreno	989	7	1,14
	DIFERENCIA	-1.806	0	-0,81

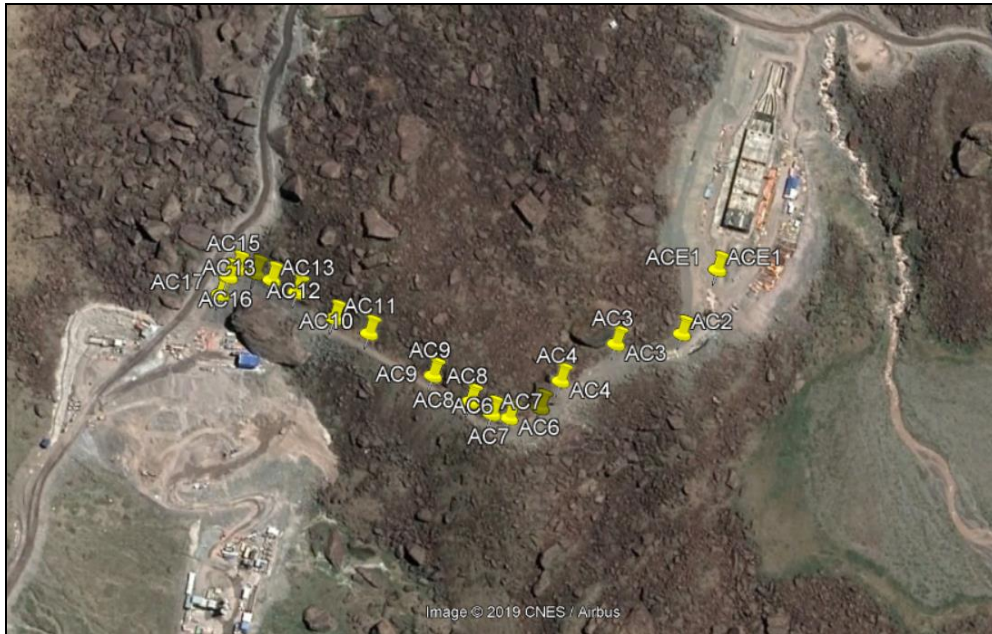
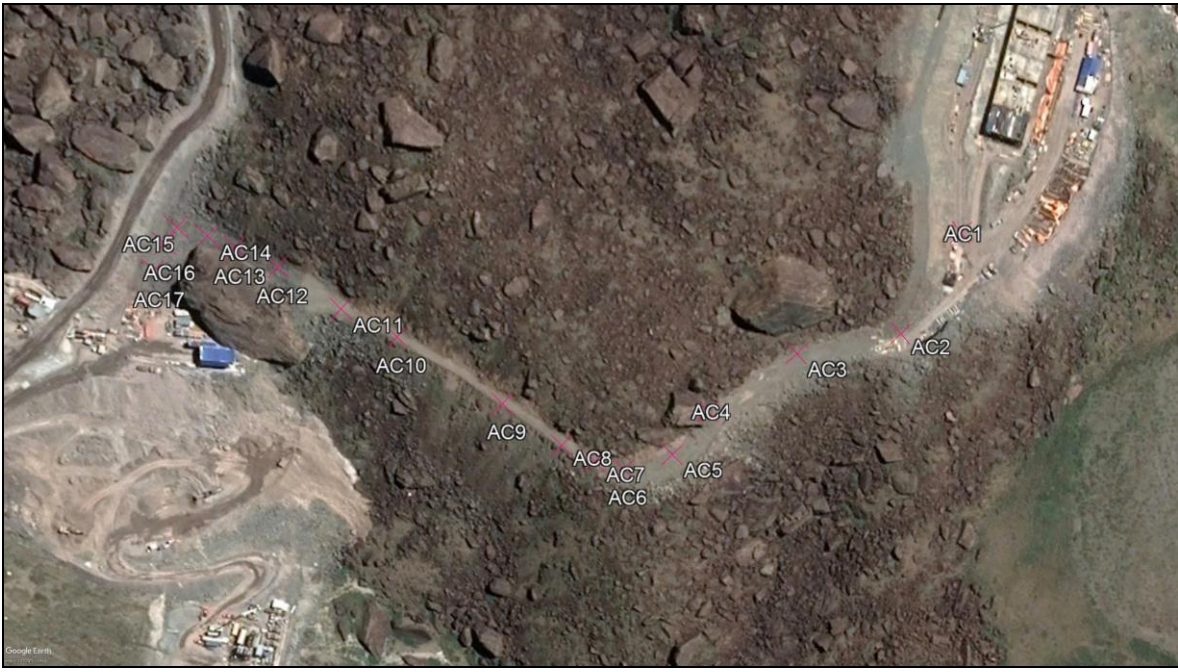
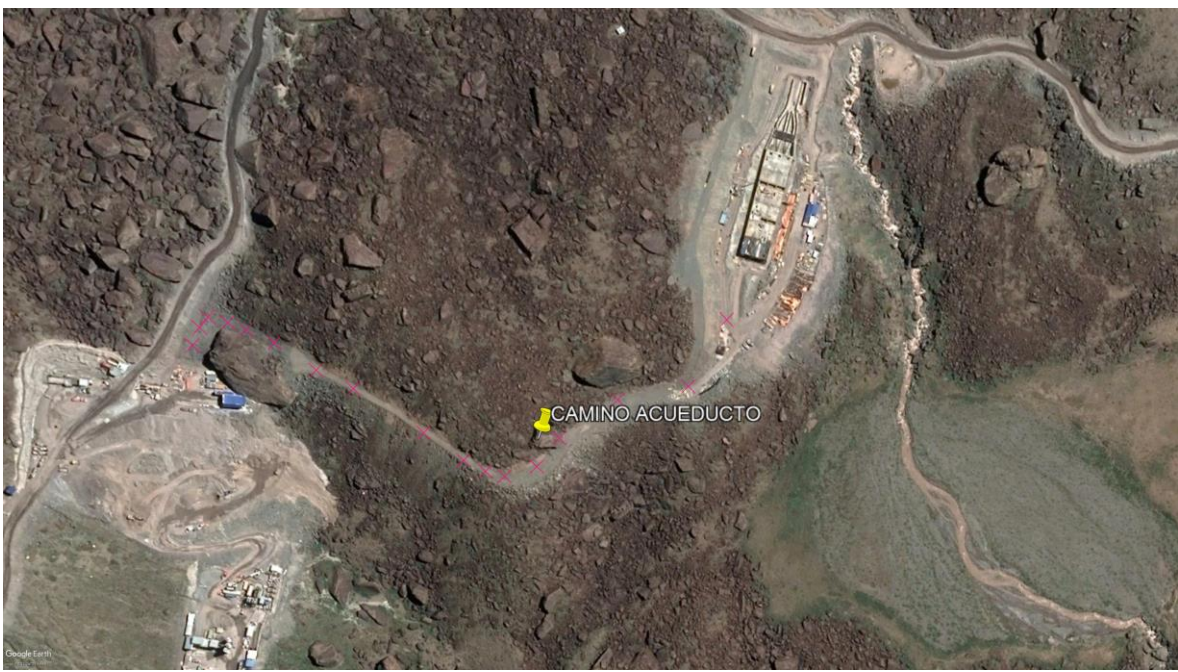
## SERVIDUMBRE DE ACUEDUCTO

ID	Norte (m)	Este (m)	Cota (m)	Descripción
1	6260936,02	405778,04	2508,17	AC1
2	6260889,55	405752,40	2507,58	AC2
3	6260880,10	405702,92	2507,41	AC3
4	6260853,01	405662,65	2507,22	AC4
5	6260832,61	405646,91	2506,91	AC5
6	6260825,39	405624,35	2507,04	AC6
7	6260828,72	405610,84	2506,81	AC7
8	6260836,15	405595,25	2508,40	AC8
9	6260855,48	405567,75	2507,42	AC9
10	6260885,80	405518,98	2508,70	AC10
11	6260898,34	405493,48	2509,11	AC11
12	6260917,02	405465,32	2510,44	AC12
13	6260925,65	405446,13	2508,44	AC13
14	6260930,61	405433,83	2508,61	AC14
15	6260934,06	405420,78	2508,82	AC15
16	6260926,91	405414,61	2508,26	AC16
17	6260914,79	405408,80	2508,25	AC17

Medición concuerda con servidumbre de acueducto indicada en el Contrato de Servidumbre.

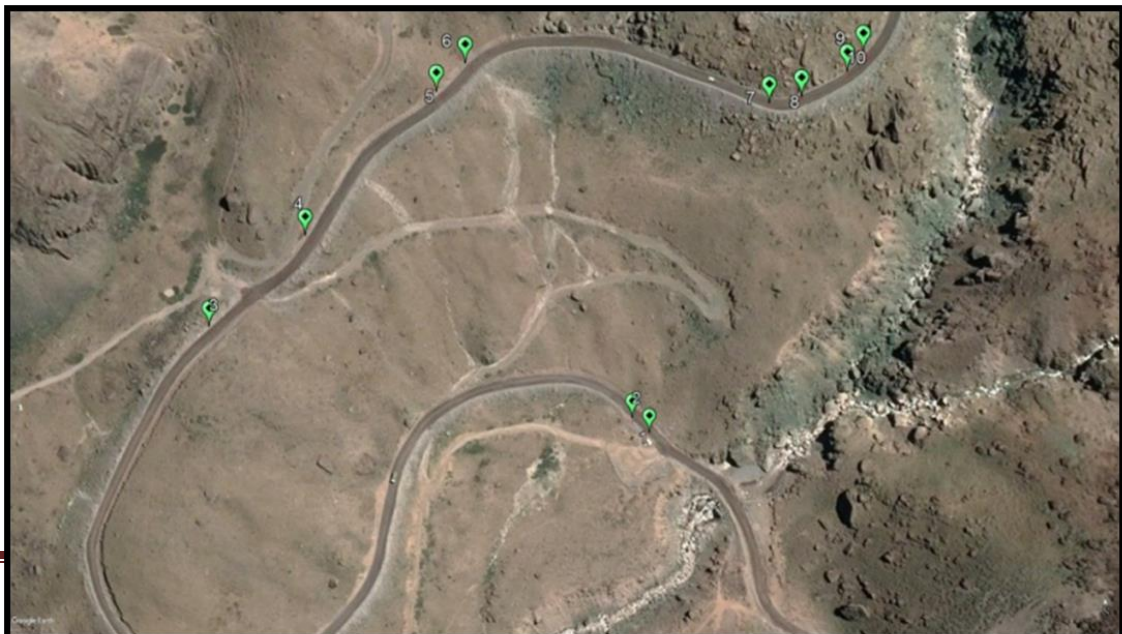
#### **Detalle área 1: Trazos del 1 al 10**

Las siguientes imágenes muestran en detalle los sectores que se midieron y que están con su respectivo número para identificarlo en la tabla anterior.

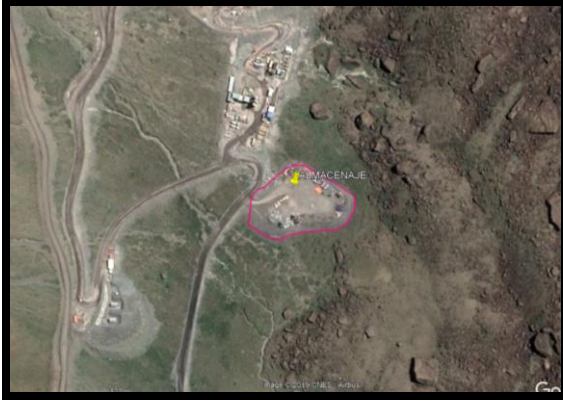
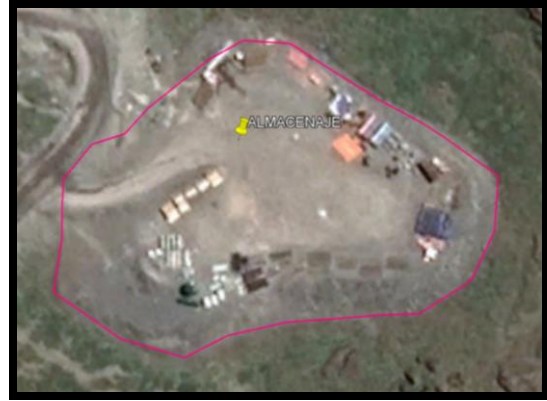
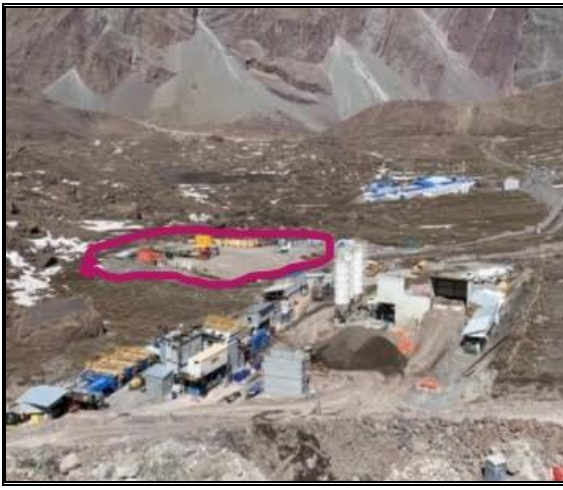
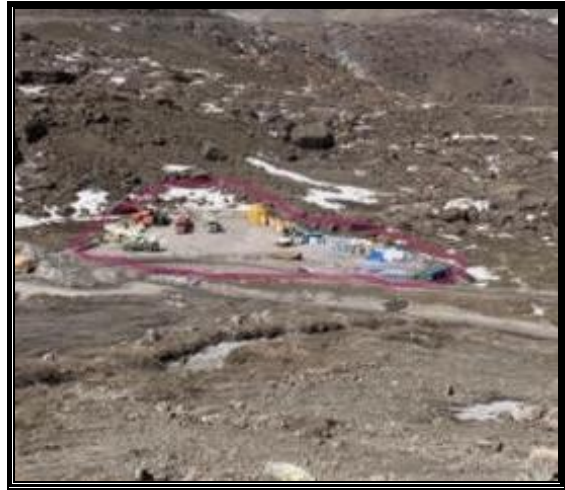
## 1.- ALMACENAJE

El punto amarillo corresponde al lugar de medición realizado en terreno. Se pudo constatar un área en la cual se almacenan tambores, diversos materiales y vehículos. En la figura se puede apreciar esta plataforma identificada con un color magenta y en las fotos se puede apreciar vehículos y materiales almacenados en esa zona.

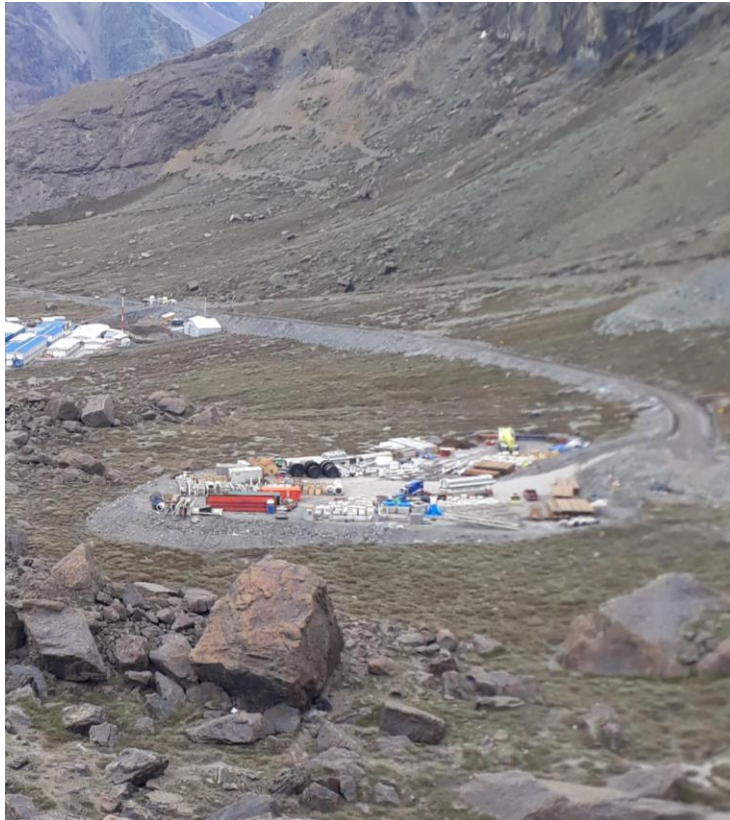
### Area de Almacenaje

COLOR	SUPERFICIE (ha)	NORTE (m)	ESTE (m)	COTA (m)
<b>ALMACENAJE</b>	MAGENTA	0,67	6260598,26	405455,16	2443,24

Esta área no se encuentra cubierta ni declarada en el Contrato de Servidumbre.

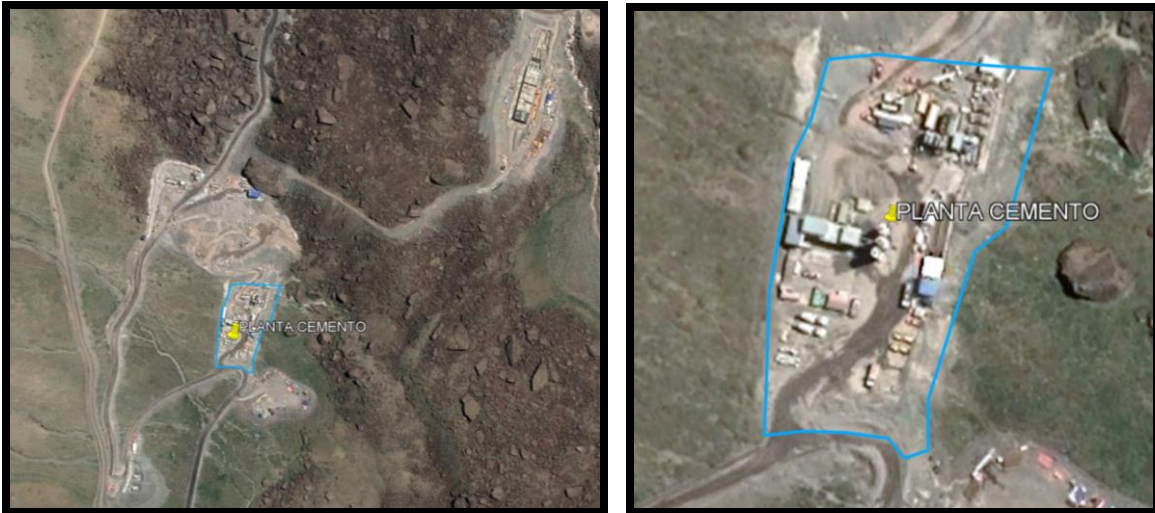
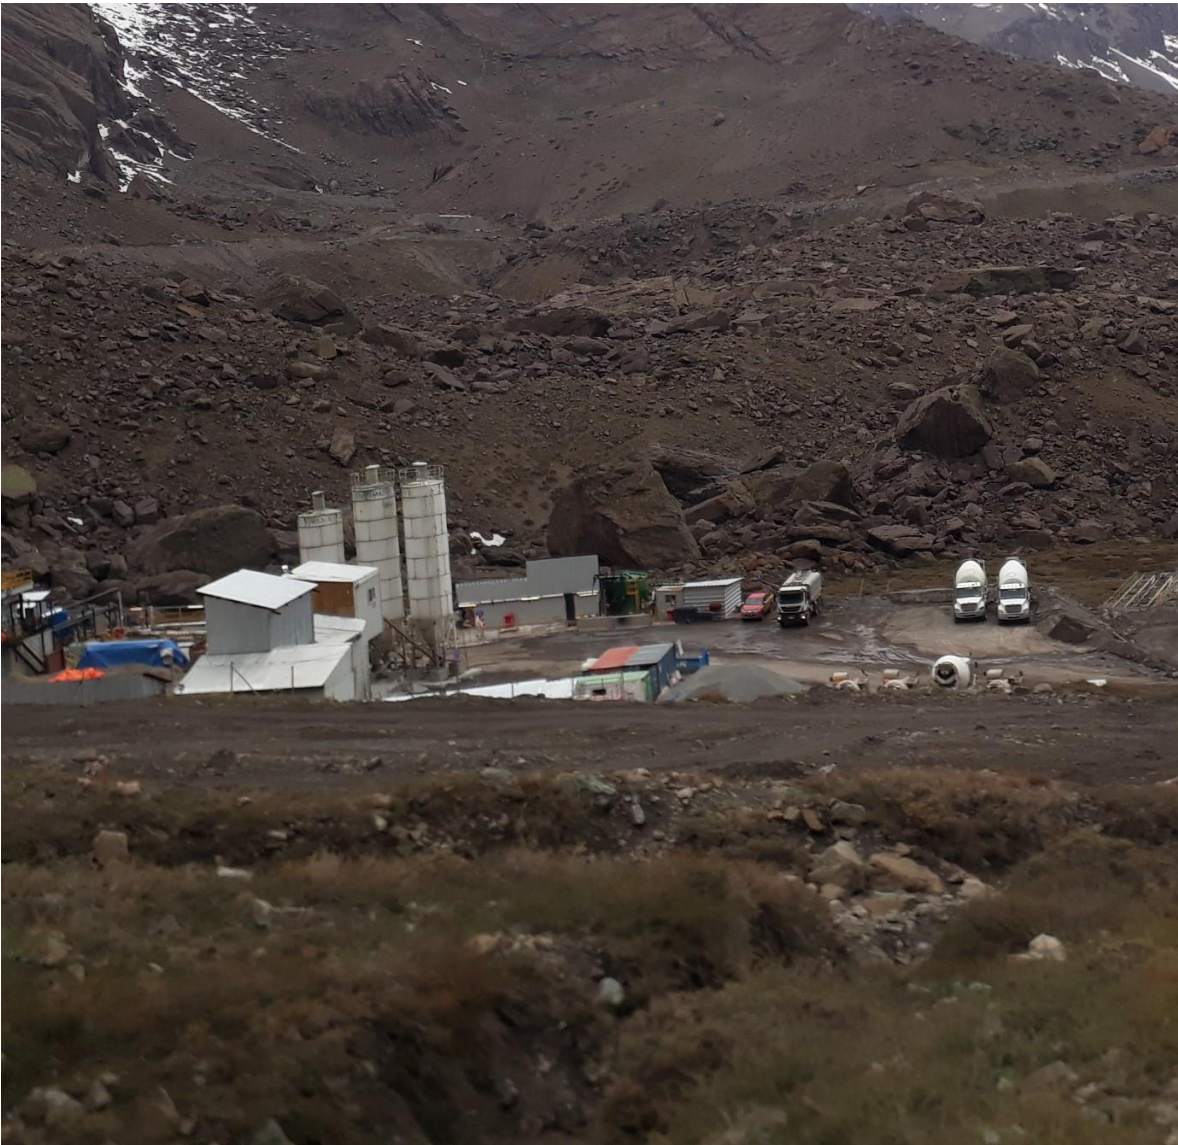
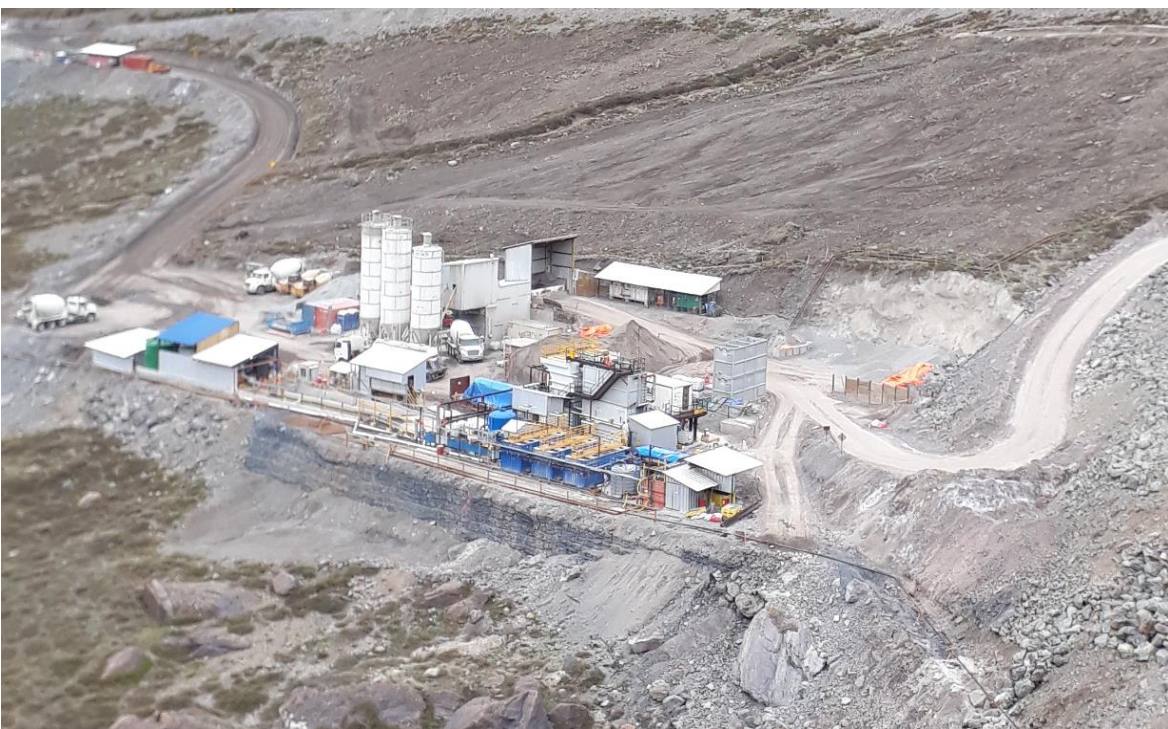
## 2.- PLANTA DE CEMENTO

<b>COLOR</b>	<b>SUPERFICIE (ha)</b>	<b>NORTE (m)</b>	<b>ESTE (m)</b>	<b>COTA (m)</b>
<b>PLANTA DE CEMENTO</b>	CELESTE	0,78	6260662,59	405398,24	2456,08

El punto amarillo corresponde al lugar de medición realizado en terreno. Existe en el predio una planta de cemento actualmente en funcionamiento, en la figura se puede apreciar esta planta identificando su área con color celeste.

Esta área no se encuentra cubierta ni declarada en el Contrato de Servidumbre.

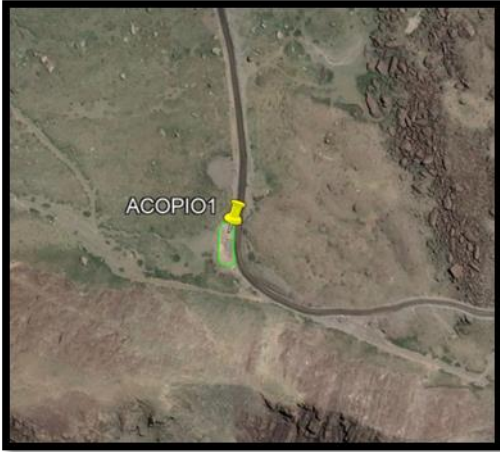
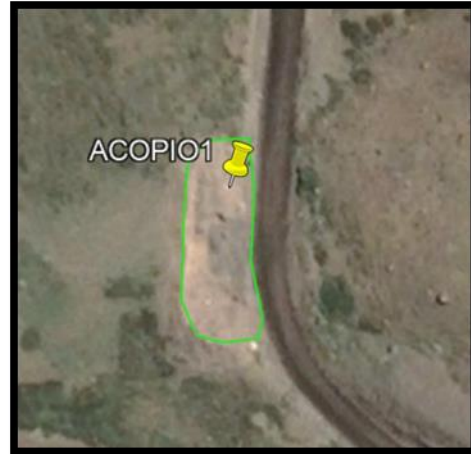
## 4.1.- ACOPIO 1

Existe en el camino de acceso a las instalaciones de la planta 3 acopios de materiales cuya área no esta cubierta ni declarada en el Contrato de Servidumbre, los cuales se muestran a continuacion:

<b>COLOR</b>	<b>SUPERFICIE (ha)</b>	<b>NORTE (m)</b>	<b>ESTE (m)</b>	<b>COTA (m)</b>
<b>ACOPIO 1</b>	VERDE	0,1	6259623,24	405344,40	2407,53

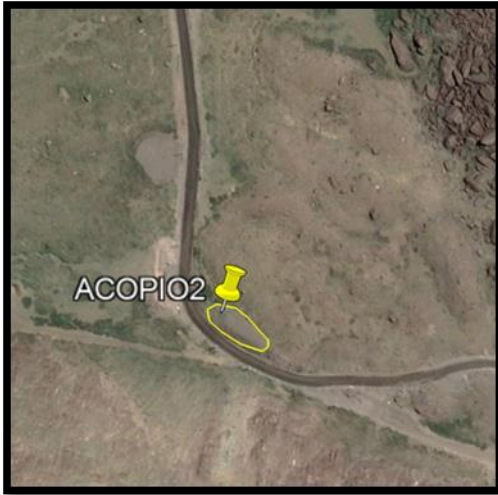
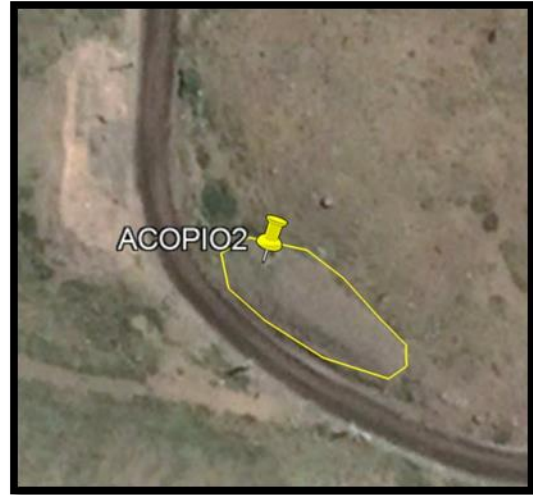
## 4.2.- ACOPIO 2

<b>COLOR</b>	<b>SUPERFICIE (ha)</b>	<b>NORTE (m)</b>	<b>ESTE (m)</b>	<b>COTA (m)</b>
<b>ACOPIO 2</b>	AMARILLO	0,1	6259581,31	405381,64	2410,72

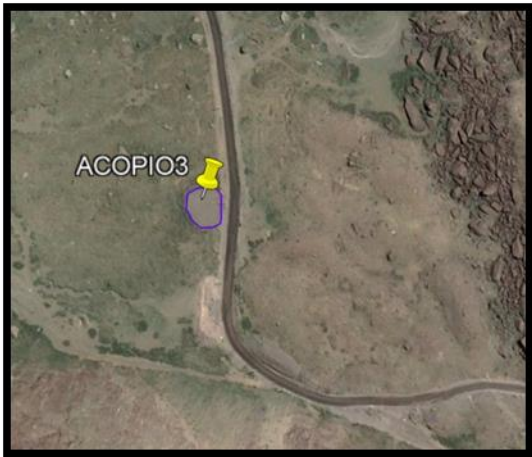
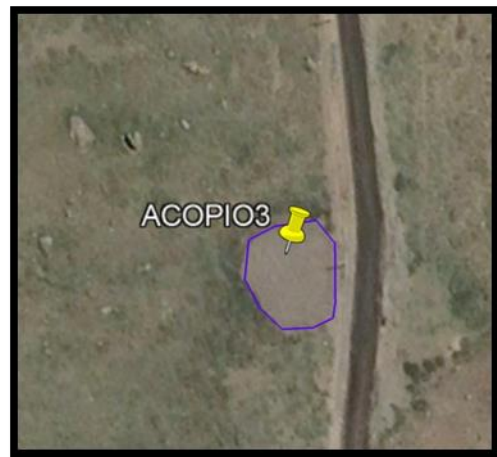
## 4.3.- ACOPIO 3

<b>COLOR</b>	<b>SUPERFICIE (ha)</b>	<b>NORTE (m)</b>	<b>ESTE (m)</b>	<b>COTA (m)</b>
<b>ACOPIO 3</b>	MORADO	0,1	6259699,09	405333,55	2409,35
