**INFORME REVISIÓN**  
**“CONSTITUCIÓN DE SERVIDUMBRE, VON PLATE HARRIES, UDO Y OTROS A**  
**AES GENER S.A.”**  
**ENERO 2020**

**Redactor:** Reinaldo Flores C. ingeniero en Minas y Víctor Wladimir Andrada  
A. ingeniero en Geomensura.

**Fecha:** 13 de enero de 2020

Estas servidumbres están relacionadas para la construcción, instalación y operación del Proyecto Alto Maipo, sector Cajón del Maipo, sector el Morado.

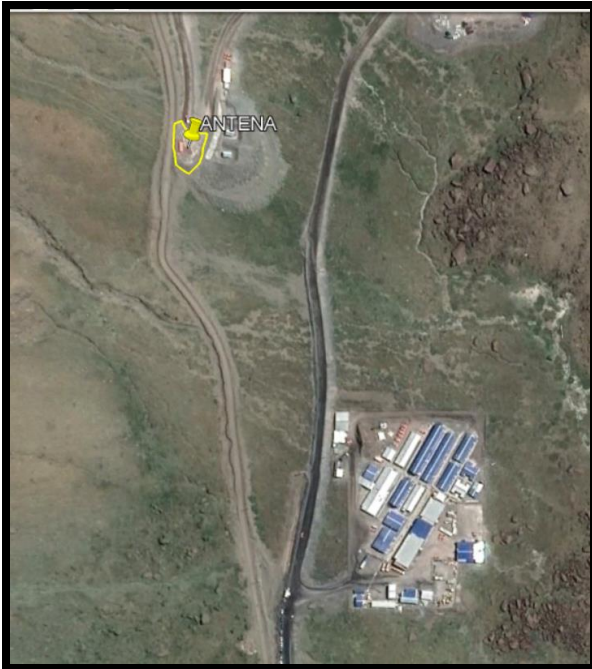
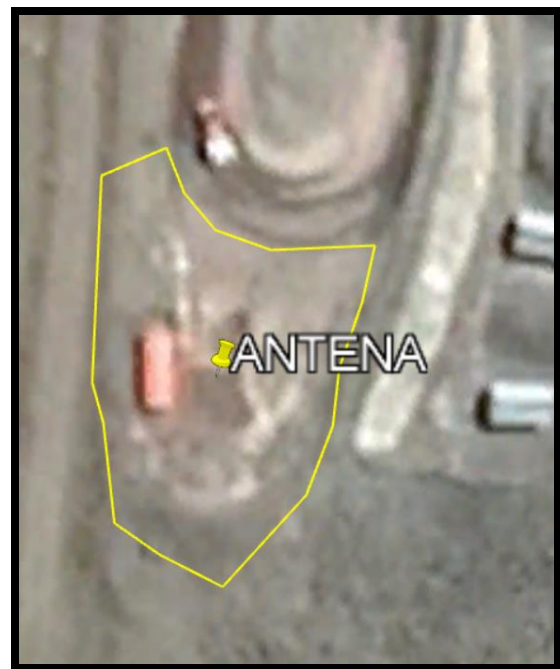
## 5.- ANTENA

<b>COLOR</b>	<b>SUPERFICIE (ha)</b>	<b>NORTE (m)</b>	<b>ESTE (m)</b>	<b>COTA (m)</b>
ANTENA	AMARILLO	0,1	6.260.457,00	405.233,55	2470,36

El punto amarillo corresponde al lugar de medición realizado en terreno. Existe en el predio una antena de telecomunicaciones, en la figura se puede apreciar el área donde se ubica esta antena con color amarillo.

Esta área no se encuentra cubierta ni declarada en el Contrato de Servidumbre.

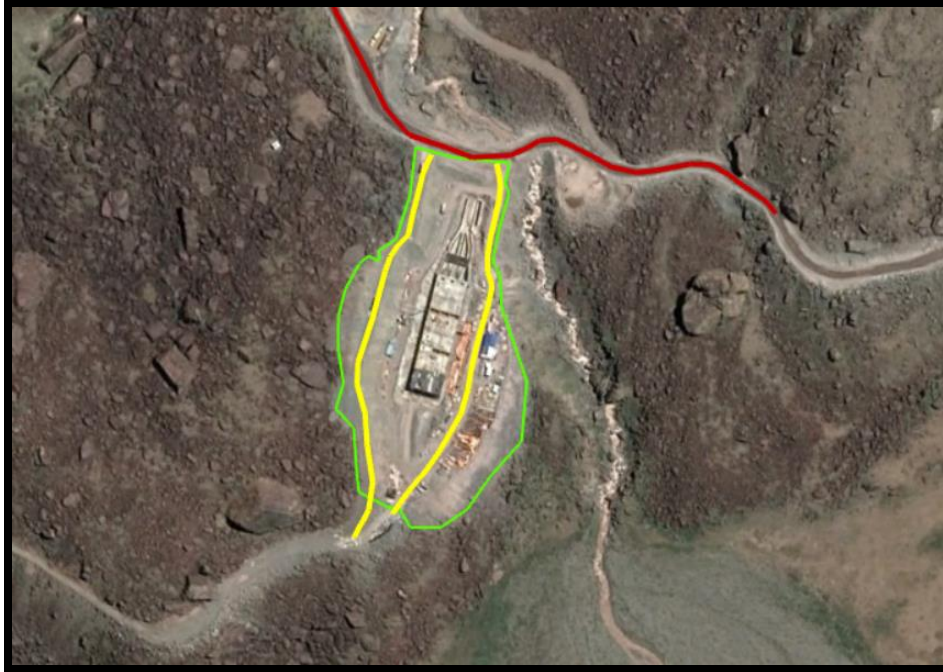
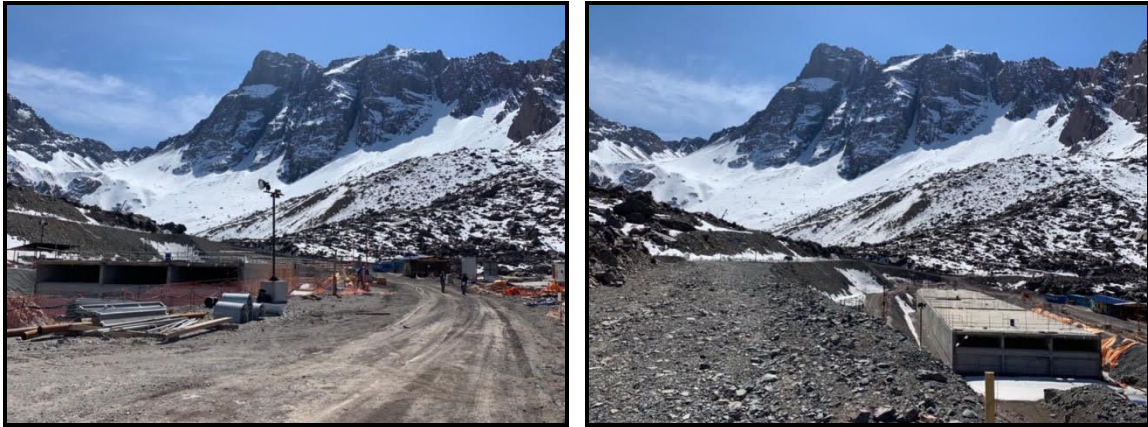
### 6.1.- Caminos alrededor de Desarenador

<b>CAMINO AL OESTE</b>	<b>COLOR</b>	<b>LONGITUD (m)</b>	<b>SUPERFICIE (m<sup>2</sup>)</b>		<b>SUPERFICIE (ha)</b>
		AMARILLO	252	252 x 10	2.520
<b>CAMINO AL ESTE</b>	AMARILLO	237	237 x 10	2.370	0,237

La servidumbre de tránsito permitida en el Contrato de Servidumbre está indicada con color rojo en la imagen.

Existen alrededor del Desarenador un camino al lado oeste y otro al lado este, los cuales no están declarados en el Contrato de Servidumbre, en la figura se pueden apreciar estos caminos con color verde.

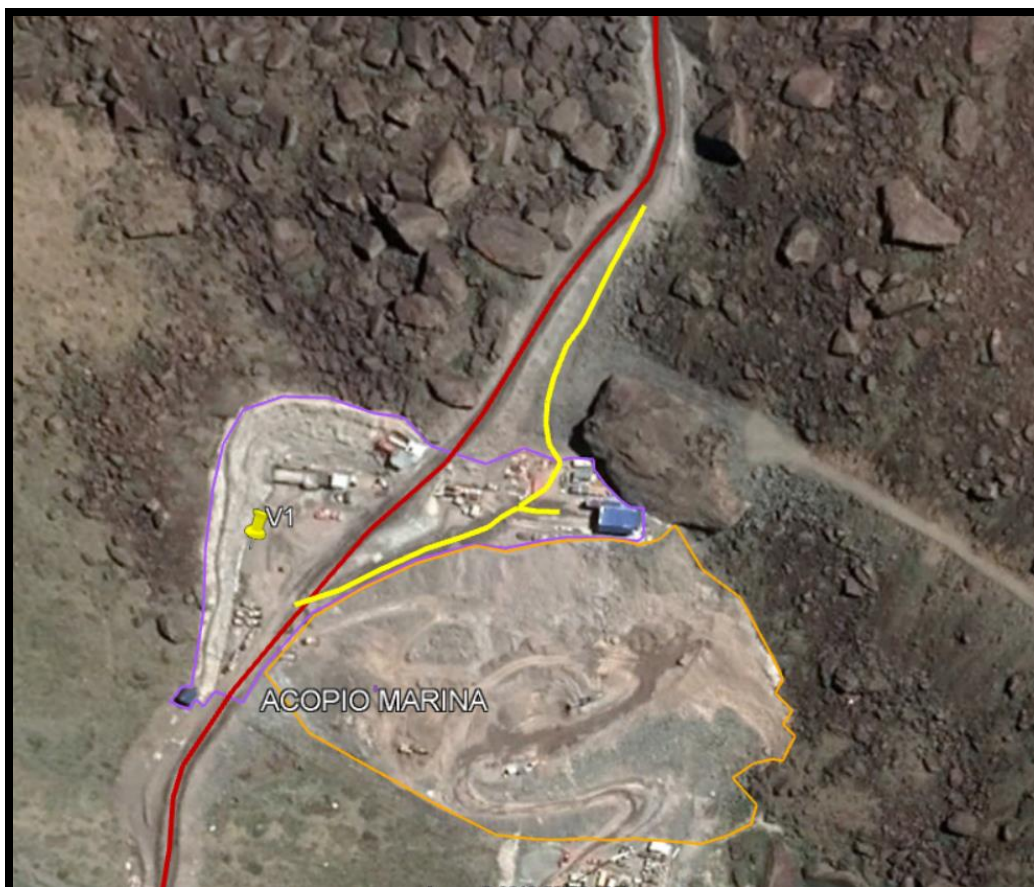
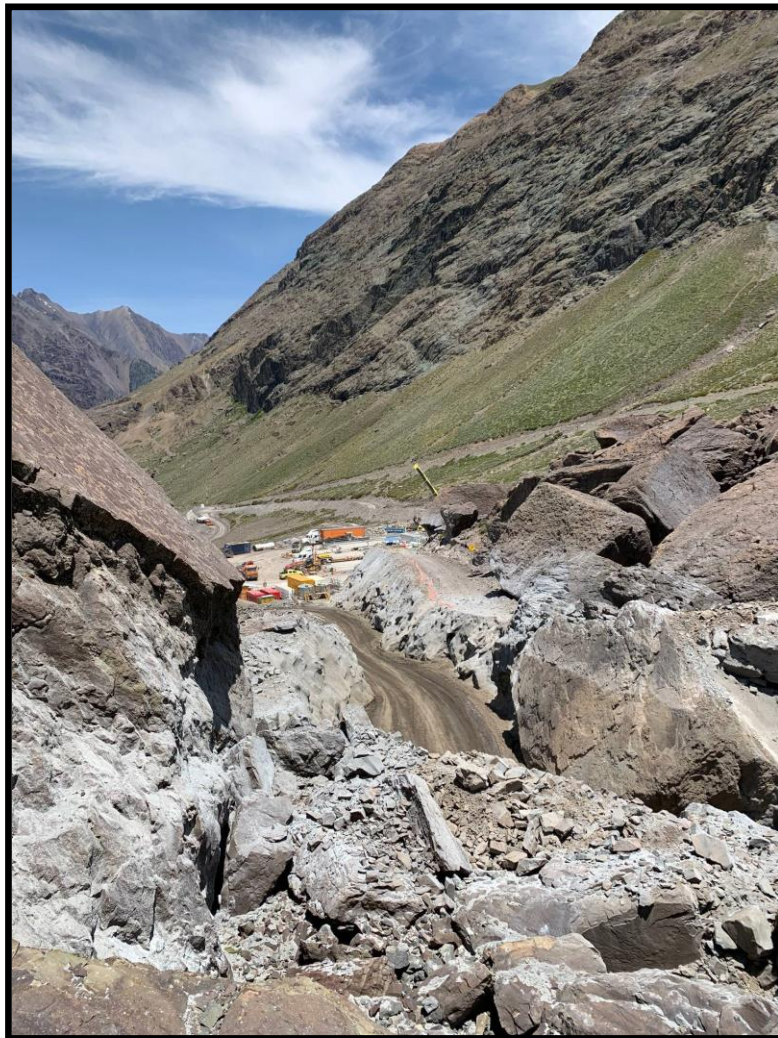
## 6.2.- Camino desvío a portal V1 Tunnel de Acceso

CAMINO	COLOR	LONGITUD (m)	SUPERFICIE (m2)		SUPERFICIE (ha)
5	AMARILLO	288	288 x 10	2.880	0,288

La servidumbre de tránsito permitida en el Contrato de Servidumbre está indicada con color rojo en la imagen.

Existe un desvío de camino de servidumbre de tránsito el cual es utilizado para acceder al punto del portal V1 y al sector Lote Acopio de Marina, este

camino no está declarado en el Contrato de Servidumbre, en la figura se puede apreciar este camino con color amarillo.

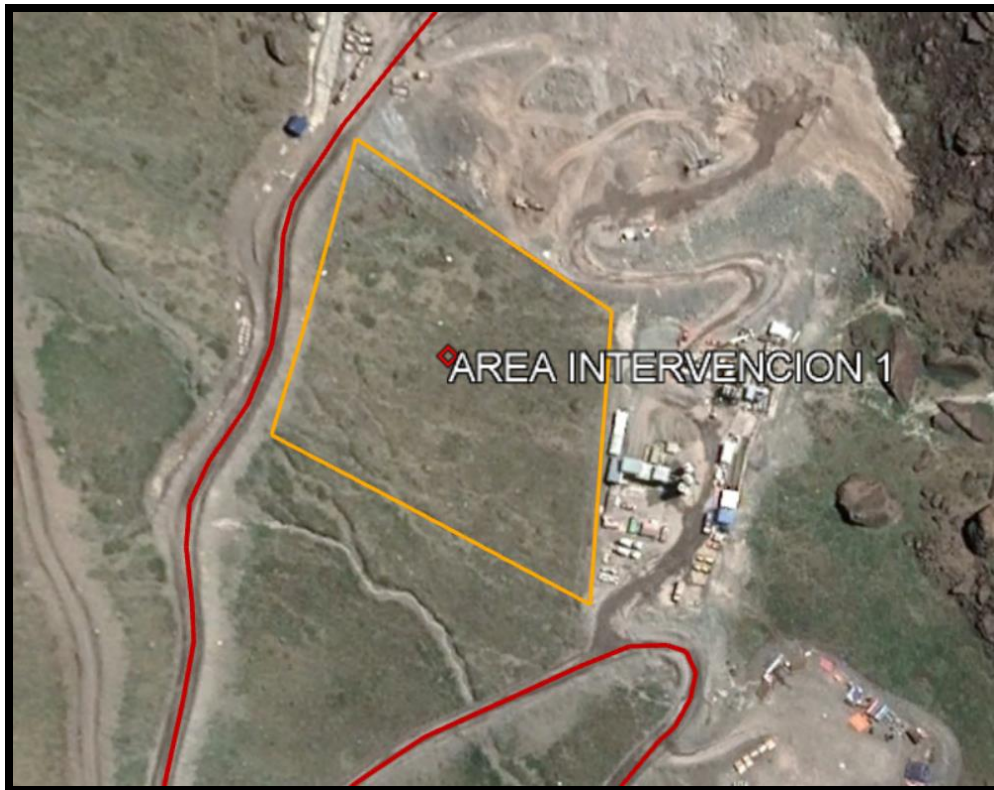
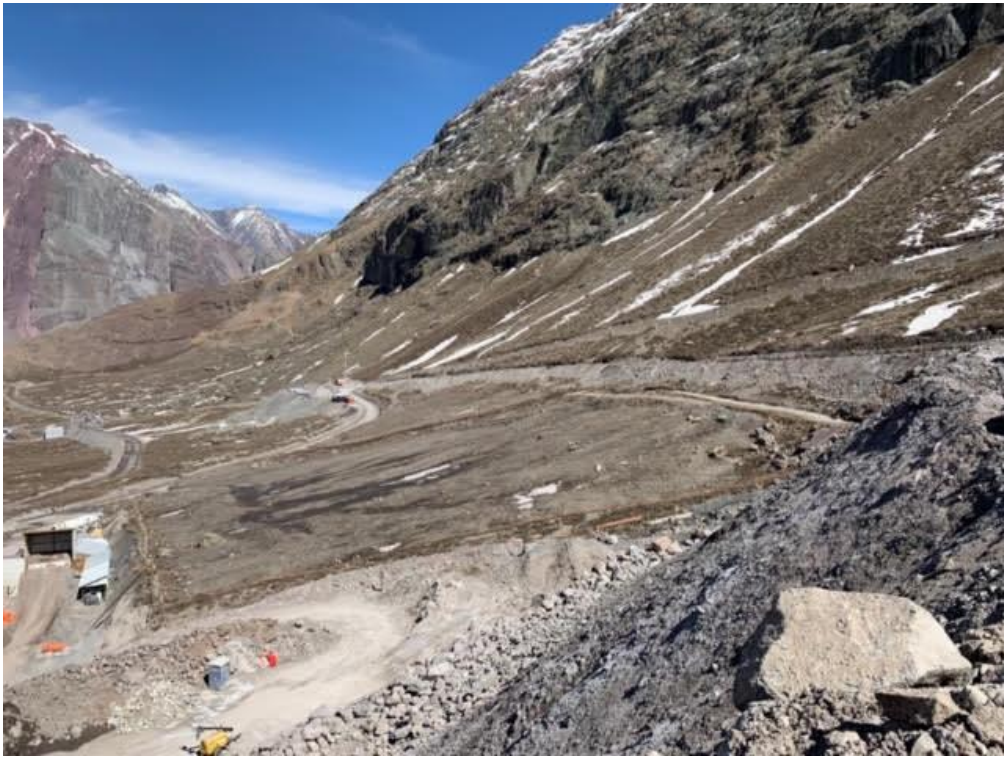
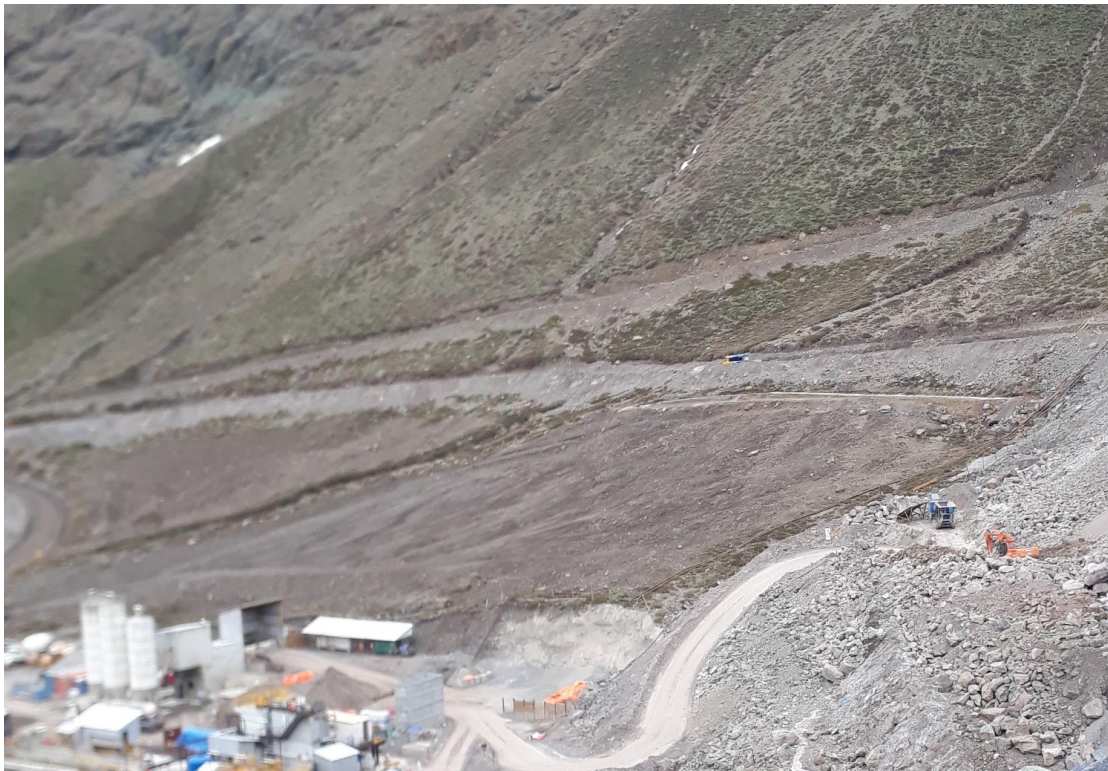
### 7.1.- AREA AL OESTE DE PLANTA DE CEMENTO

Zona en la cual se eliminó la capa vegetal superior del terreno, en un área de aproximadamente 1,17 há, como se puede apreciar en la foto.

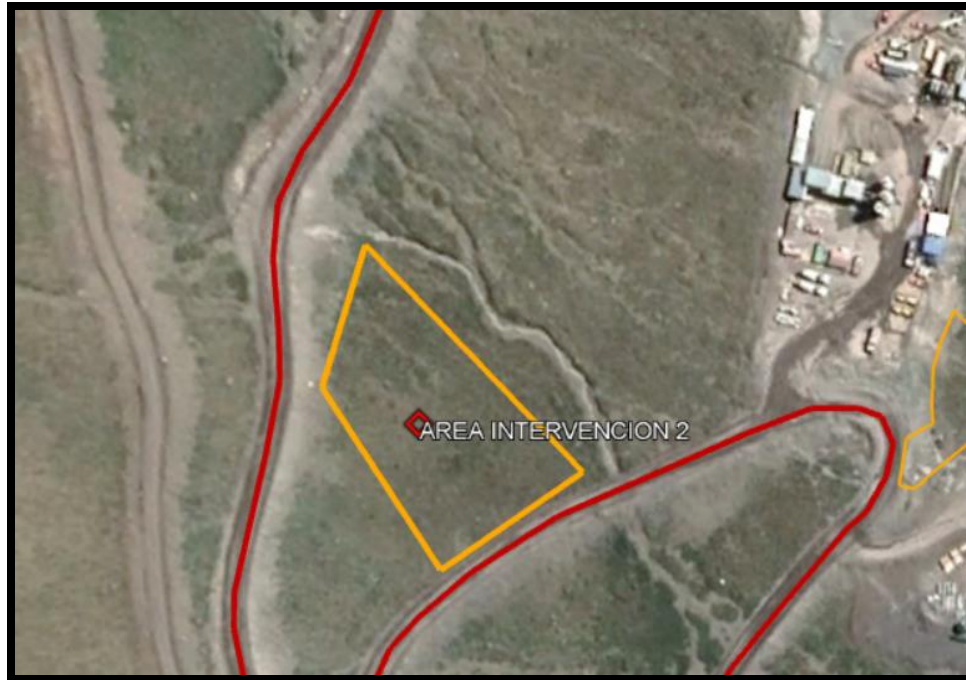
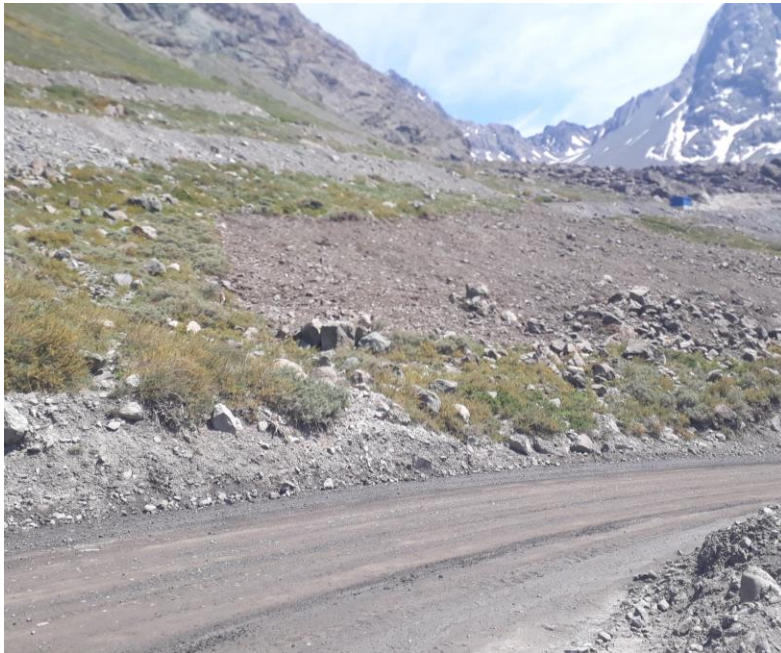
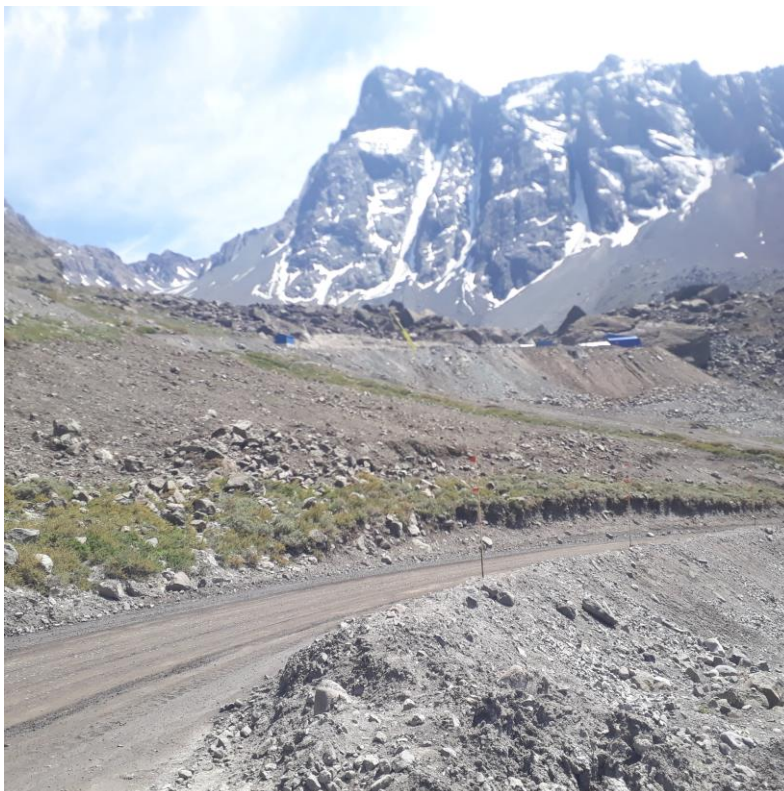
## 7.2.- AREA AL SUROESTE DE PLANTA DE CEMENTO

Zona en la cual se eliminó la capa vegetal superior del terreno, en un área de aproximadamente 0,32 há, como se puede apreciar en la foto.

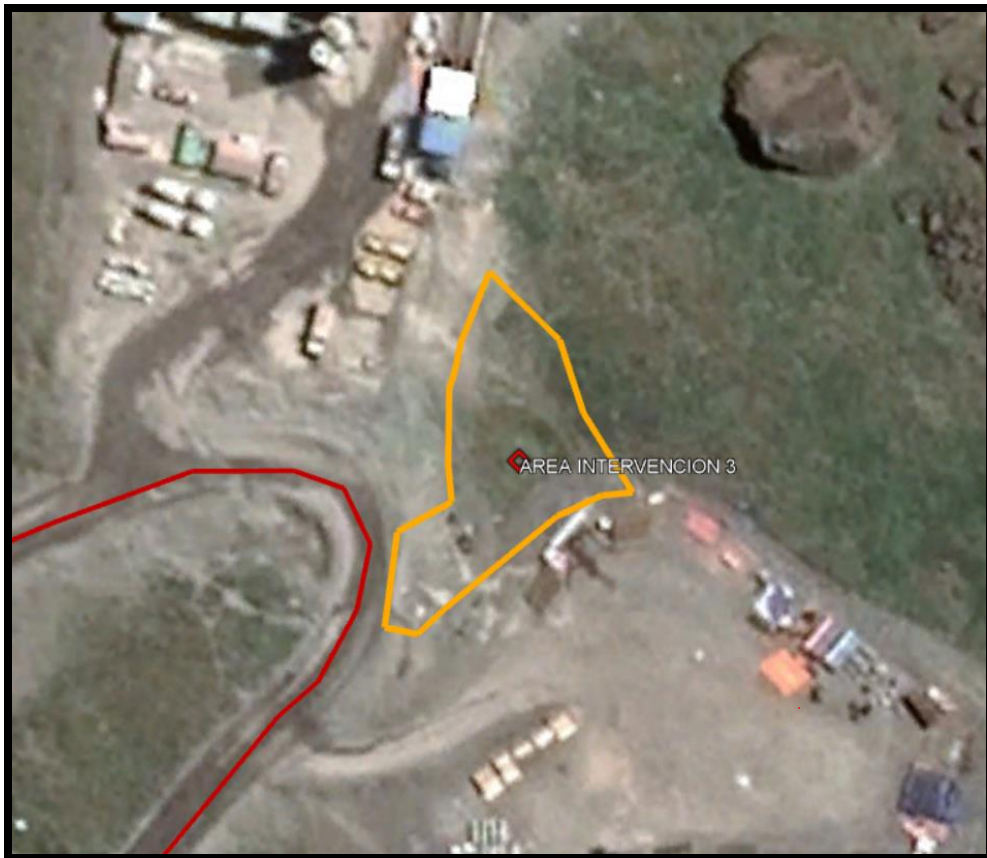
**7.3.- AREA UBICADA ENTRE PLANTA DE CEMENTO Y AREA DE ALMACENAJE**

Zona en color narajo en la cual se eliminó la capa vegetal superior del terreno en un área de aproximadamente 0,1 hás.

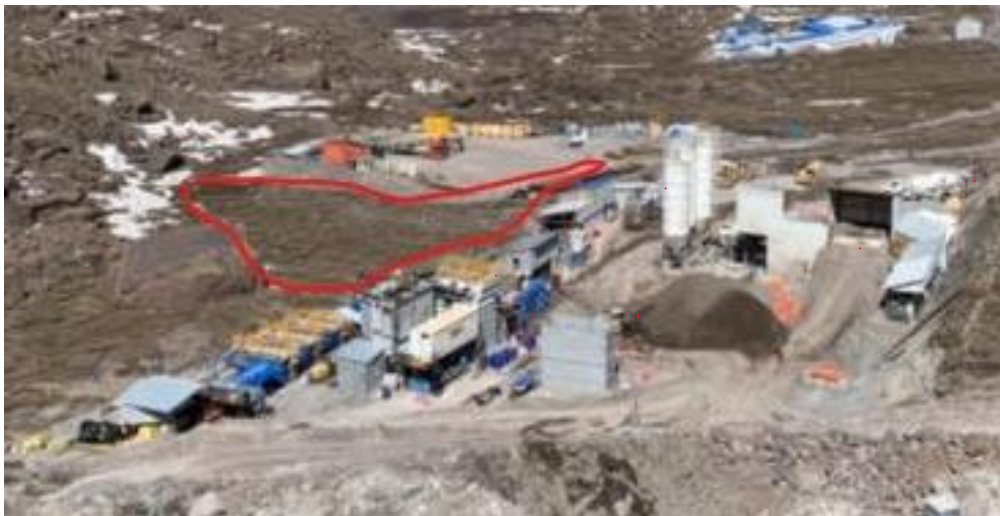
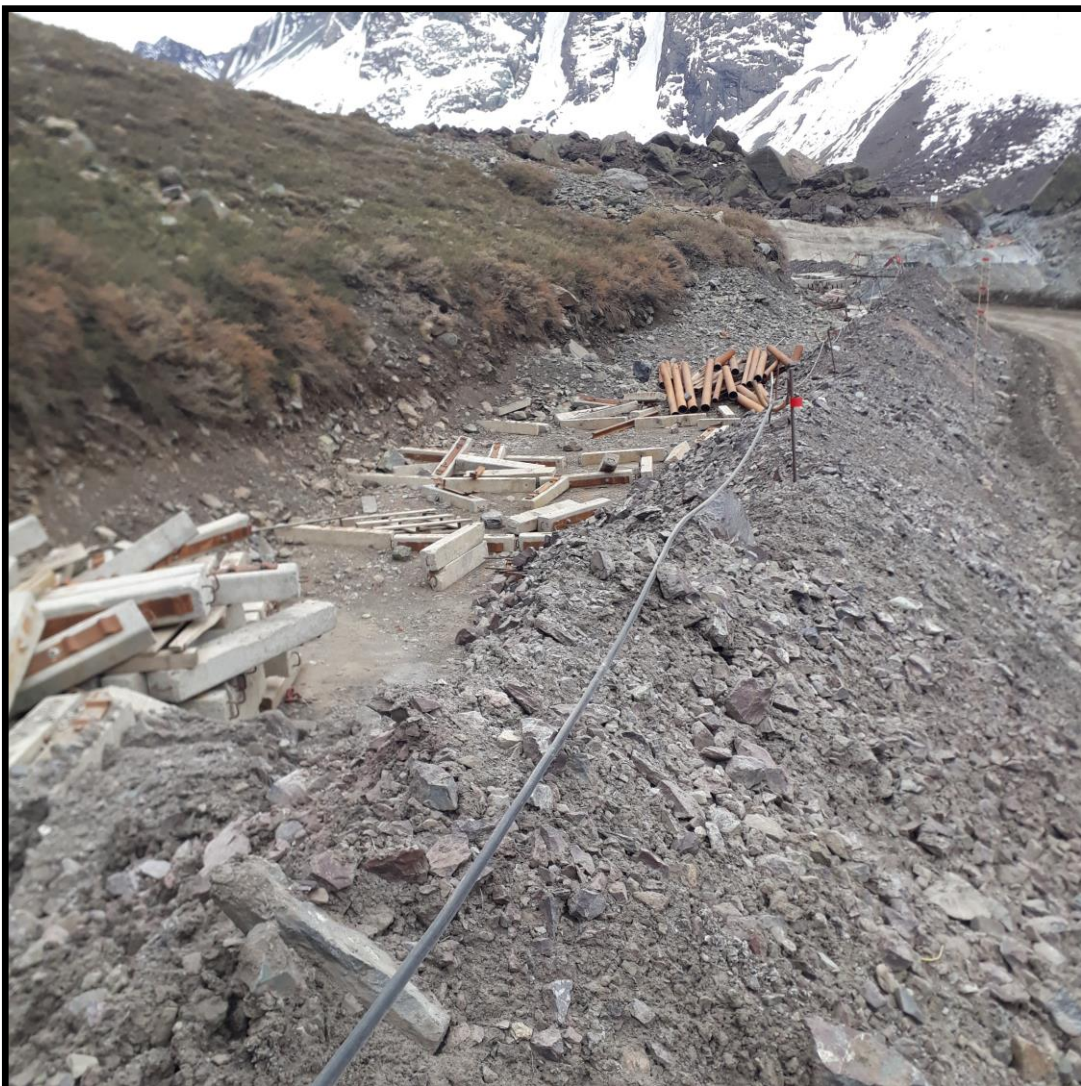
#### 7.4.- AREA DE ACCESO CASETA AZUL AREA V1

Zona en la cual se eliminó la capa vegetal superior del terreno en un área de aproximadamente 0,1 hectareas para dar acceso a la caseta azul y botadero de escombros, esta área se aprecia con color naranja en la imagen anterior.

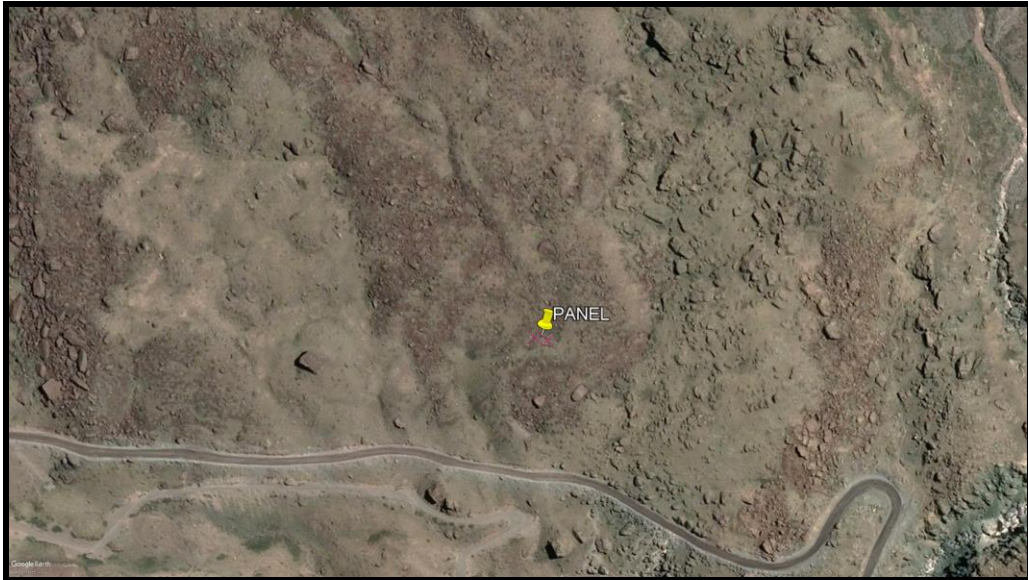
## 8.- ANTENA ANTIGUA

Existe una antena antigua que parece abandonada como se puede apreciar en imagen anterior. Se midieron dos puntos con GPS de esta instalación, se denominaron Panel 1 y Panel 2, las coordenadas de estos puntos se indican a continuación:

**La superficie de la antena antigua es de aproximadamente 50 m<sup>2</sup>, ósea, 0,005 hectáreas.**

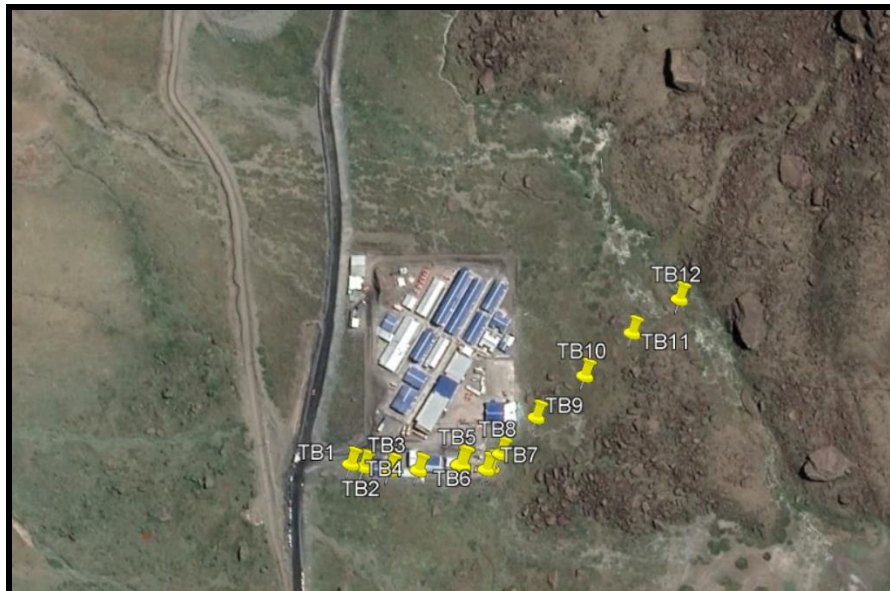
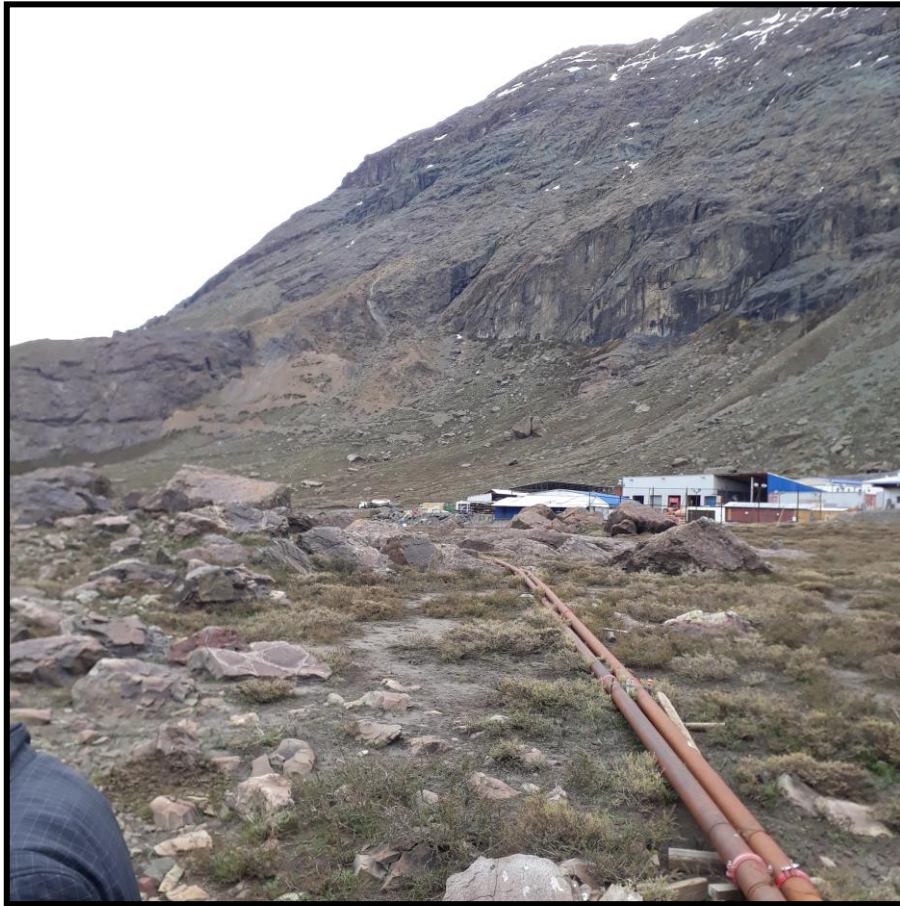
## 9.- TUBERIA

Existe una tubería al costado sur del campamento, el cual corre en dirección Este pendiente abajo. Se tomaron varias medidas con GPS, a continuación se muestra un cuadro con las medidas obtenidas en terreno:

La superficie de la tubería es de aproximadamente 155,5 m<sup>2</sup>, ósea, 0,01555 hectáreas.

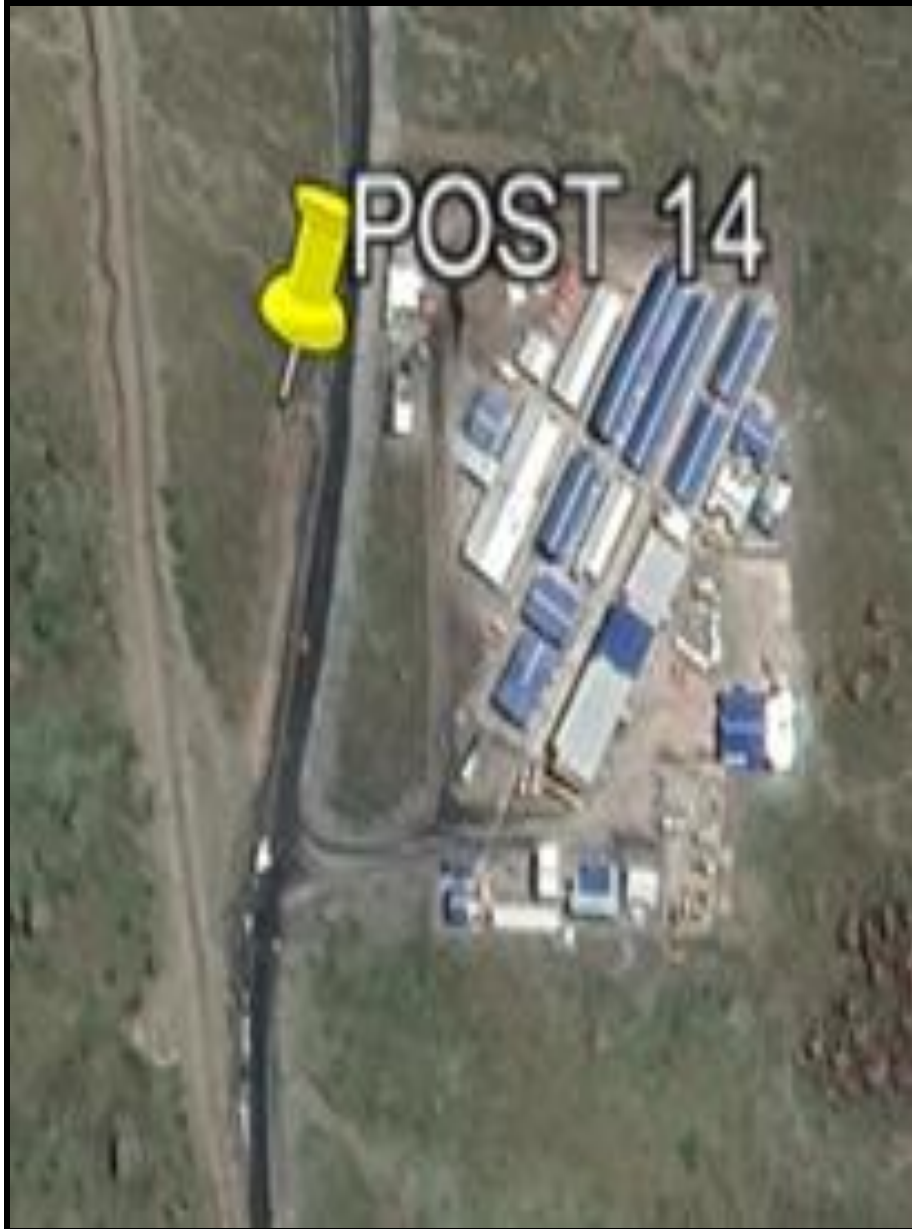
## 10.- POSTE ELECTRICO Y CAMINO DE ACCESO

La siguiente imagen muestra la ubicación del poste del tendido eléctrico y su camino de acceso, el cual no está declarado en el Contrato de Servidumbreel Contrato de ServidumbreContrato de Servidumbre.

COLOR	SUPERFICIE (ha)	NORTE (m)	ESTE (m)	COTA (m)
POSTE ELECTRICO Y CAMINO DE ACCESO	ROJO	0,19	6.259.825,88	405.136,70	2390,10

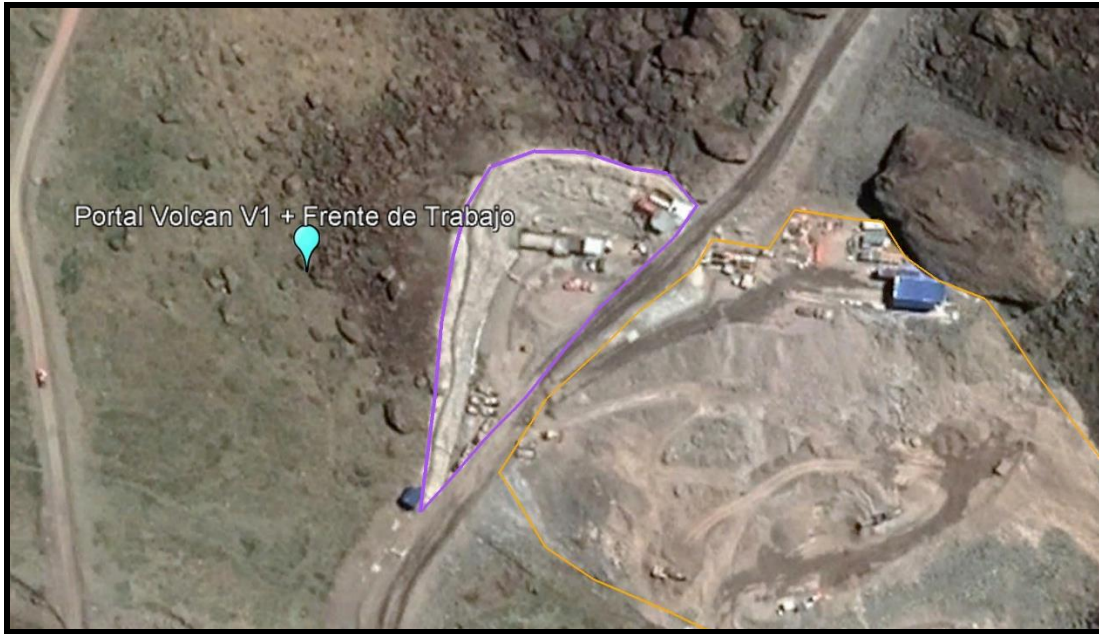
### Portal túnel Volcán V1 + Frente de Trabajo<sup>1</sup>

<sup>1</sup> Las coordenadas ambientales aprobadas en la RCA están indicadas con el punto celeste en la foto del Google Earth y la ubicación real de acuerdo a las coordenadas tomadas en terreno con GPS están indicadas en color morado (Portal túnel Volcán V1 + Frente de Trabajo).

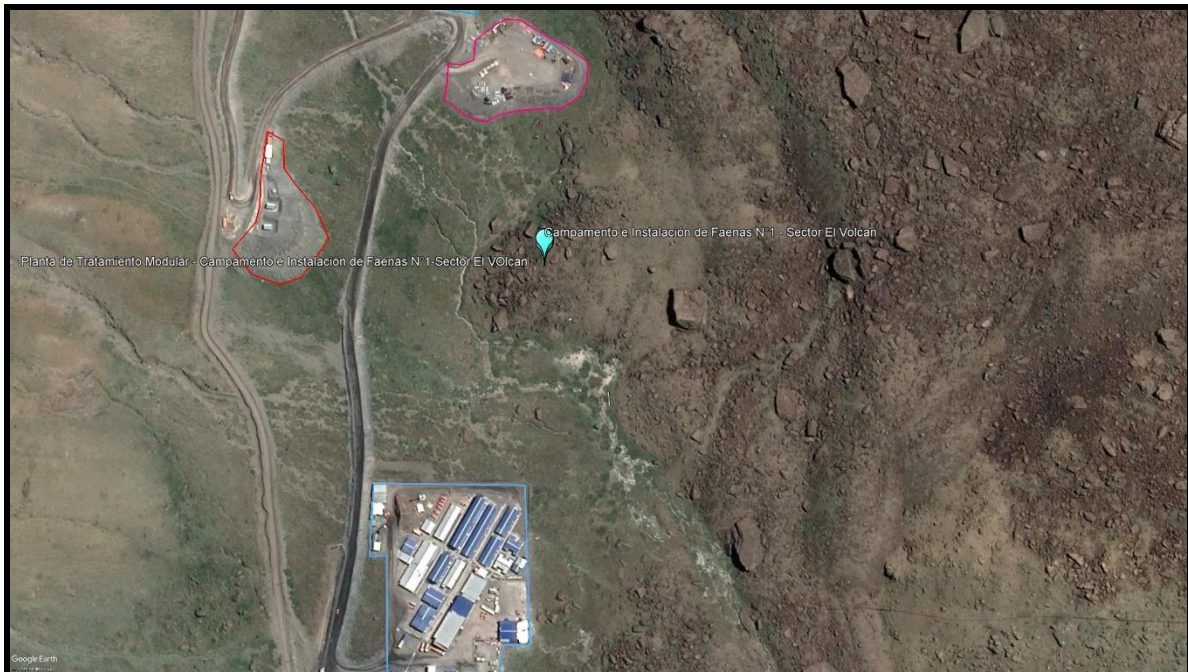
### Campamento e Instalación de Faenas N° 1 – Sector El Volcán<sup>2</sup>

<sup>2</sup> Las coordenadas ambientales aprobadas en la RCA están indicadas con el punto celeste en la foto del Google Earth y la ubicación real de acuerdo a las coordenadas tomadas en terreno con GPS están indicadas en color azul (campamento e Instalación de Faenas N° 1 – Sector El Volcán)

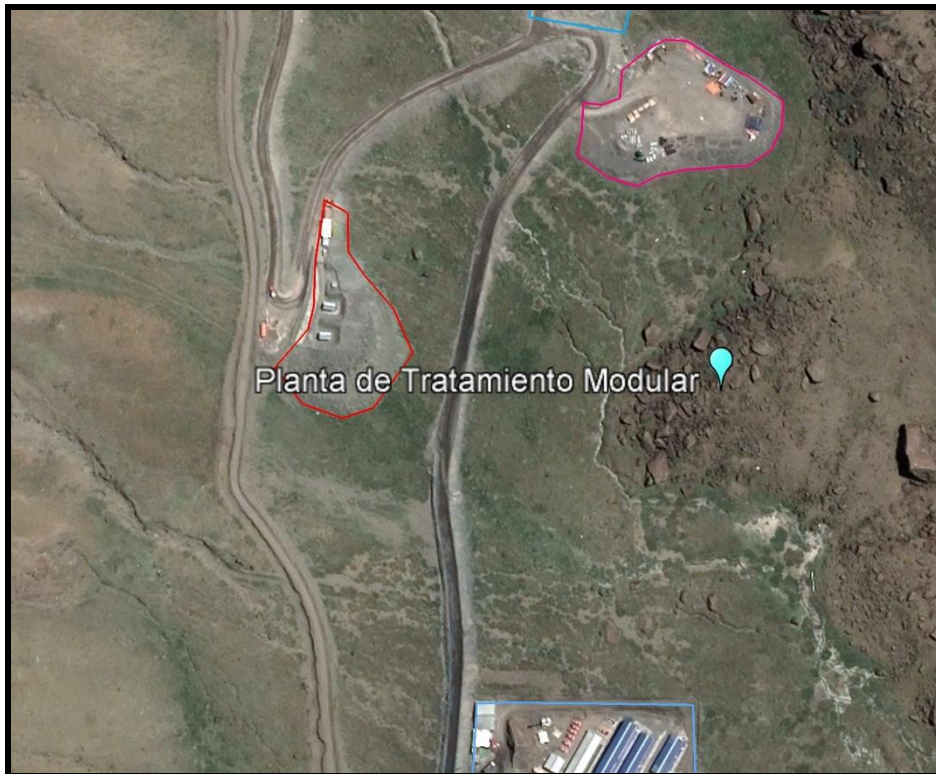
### Planta de Tratamiento Modular – Campamento e Instalación de Faenas N° 1 – Sector El Volcán<sup>3</sup>

<sup>3</sup> Las coordenadas ambientales aprobadas en la RCA están indicadas con el punto celeste en la foto del Google Earth y la ubicación real de acuerdo a las coordenadas tomadas en terreno con GPS están indicadas en color rojo (Planta de Tratamiento Modular – Campamento e Instalación de Faenas N° 1 – Sector El Volcán).

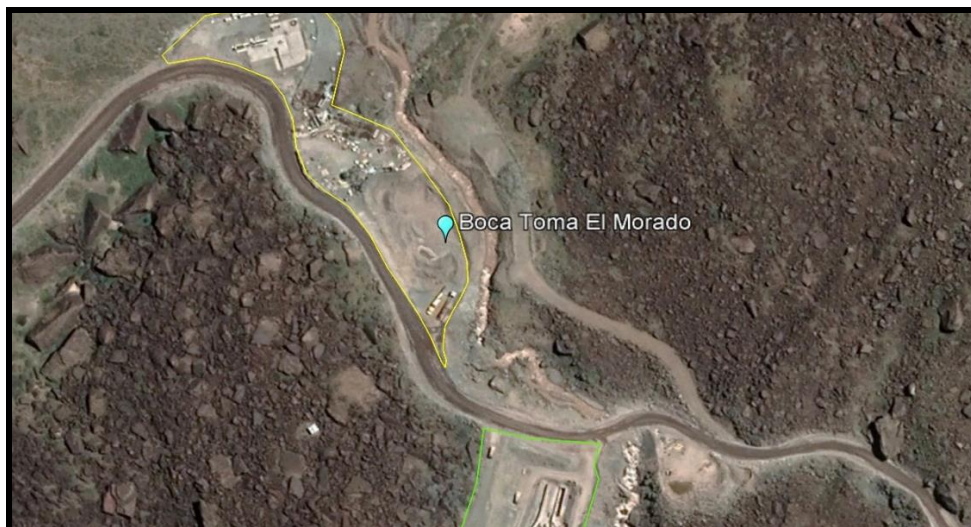
### Bocatoma El Morado<sup>4</sup>

<sup>4</sup> Las coordenadas ambientales aprobadas en la RCA están indicadas con el punto celeste en la foto del Google Earth y la ubicación real de acuerdo a las coordenadas tomadas en terreno con GPS están indicadas en color amarillo (Bocatoma El Morado).

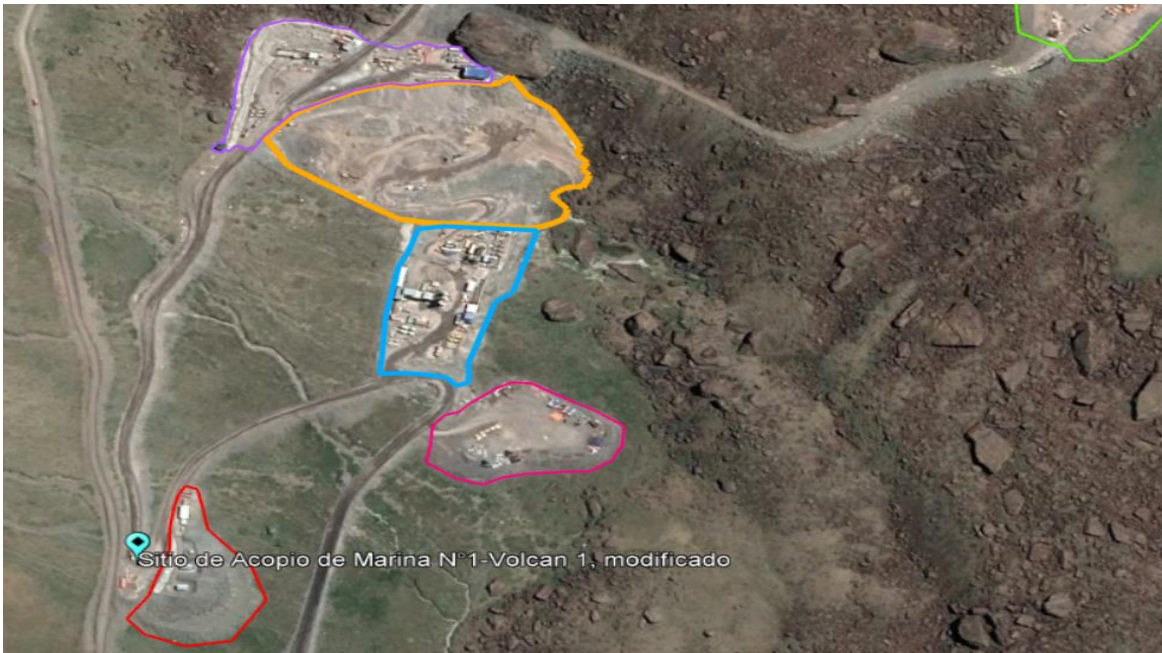
### Sitio de Acopio de Marina N° 1 – Volcán V1, modificado<sup>6</sup>

<sup>6</sup> Las coordenadas ambientales aprobadas en la RCA y modificadas por resolución exenta 0096 del SEA de fecha 5 de marzo de 2018 están indicadas con el punto celeste en la foto del Google y la ubicación real de acuerdo a las coordenadas tomadas en terreno con GPS están indicadas en color naranja (Sitio de Acopio de Marina N° 1 – Volcán V1, modificado).

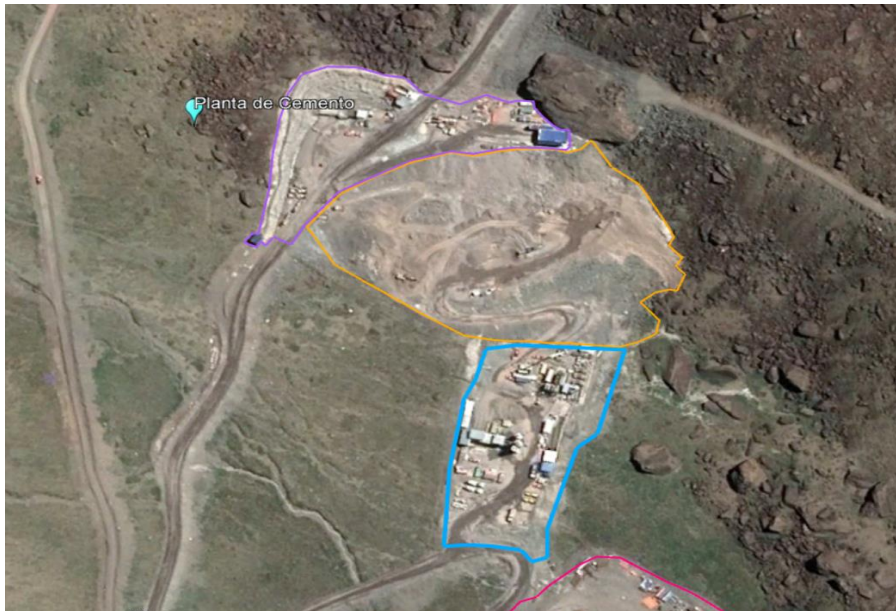
### Planta de Cemento (Hormigón)<sup>7</sup>

<sup>7</sup> Las coordenadas ambientales aprobadas en la RCA están indicadas con el punto celeste en la foto del Google Earth y la ubicación real de acuerdo a las coordenadas tomadas en terreno con GPS están indicadas en celeste (Planta de Cemento (Hormigón)).
